A X-a Conferință Națională multidisciplinară - cu participare internațională,  
"Profesorul Dorin PAVEL - fondatorul hidroenergeticii românești",  
SEBEȘ, 2010

## **REABILITAREA STRUCTURALĂ A MONUMENTULUI ISTORIC "CASTELUL DIN GILĂU"**

### **THE REHABILITATION OF THE HISTORIC LOAD-BEARING STRUCTURES "CASTLE OF GILAU"**

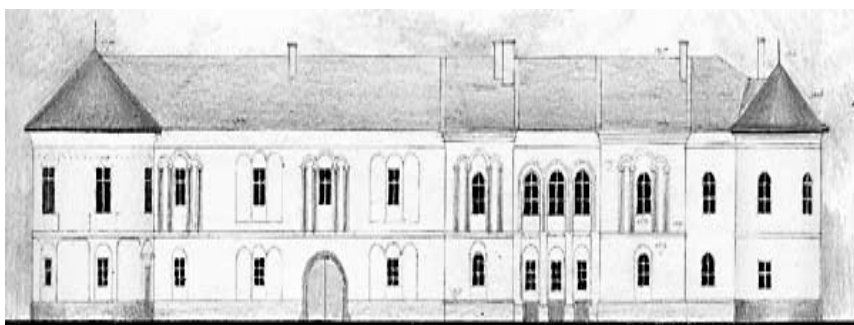
Fig.1 Castelul din Gilău-fațadă principală
