A XI-a Conferință Națională multidisciplinară – cu participare internațională,
"Profesorul Dorin PAVEL – fondatorul hidroenergeticii românești",
SEBEȘ, 2011

CONSIDERAȚII PRIVIND AVARIILE PRODUSE LA ARBORII TURBINELOR BULB DE LA PORȚILE DE FIER II

CONSIDERATIONS CONCERNING THE DAMAGES CREATED ON BULB TURBINES IRON GATES II

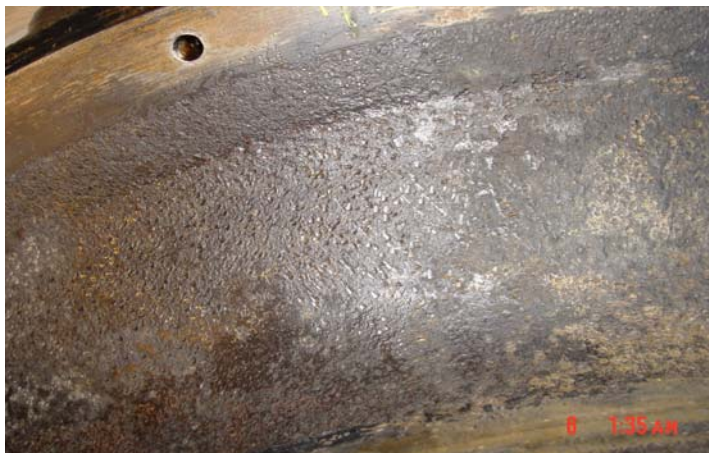
Păstrarea compoziției inițiale, cu procentaje mici de crom și nichel, face ca rezistența la coroziune, figura 2, să rămână relativ redusă, ceea ce nu ameliorează propagarea fisurilor inițiate.

Fig. 2 Puncte ale coroziunii de suprafață

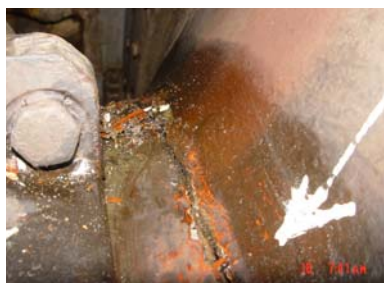
a)

Fig. 3 Fisuri în zona de racord a flanșei arborelui

Analizând imaginea din figura 3, a se constată:

1. Forma zimțată a fisurii circumferențiale este mult mai evidentă, ceea ce reflectă existența unor microzone cu rezistență sporită care au necesitat ocolirea;

2. Coroziunea chimică a avut loc chiar și sub stratul de vopsea protectoare;

3. Există fisuri și în zone apropiate de cea de a doua rază de racordare (în dreptul săgeții). Acest aspect arată gradul puternic de solicitare, generat de tensiunile ridicate induse prin solicitările mari la care este supusă partea arborelui, aflată în consolă.

■ Se impun operații de eliminare a fisurilor mici, deoarece acestea se pot dezvolta pe un arc de cerc din circumferința arborelui luând o formă neregulată, determinată de propagarea prin zone cu rezistență mai mică sau mai mare ducând, în final, la ruperea arborelui.

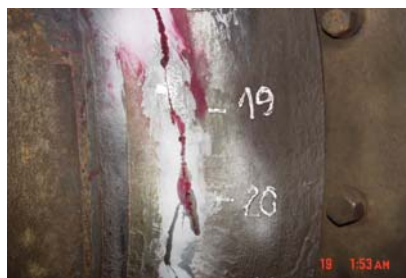
b)

Analizând imaginea din figura 3, b se constată:

1. Fisurile s-au generat și dezvoltat în planuri diferite; traseul de propagare a avut loc diferit, probabil datorită întâlnirii unor grăunți duri/legături intergranulare dure (impuse de prezența manganului ca principal element chimic de aliere) și care au determinat schimbarea acestuia;

2. Forma fisurilor este clar una specifică solicitării de oboseală; culoarea mai închisă a soluției folosite, pentru identificarea și aprecierea gradului de avariere, arată că adâncimea fisurii este însemnată, care, practic, a impus scoaterea arborelui din funcțiune și remedierea defectului;
