A XVI-a Conferință internațională – multidisciplinară
„Profesorul Dorin PAVEL – fondatorul hidroenergeticii românești”
SEBEȘ, 2016

DEFECTE SEMNALATE LA LAGĂRELE DE ROSTOGOLIRE ÎN TIMPUL EXPLOATĂRII

FAULTS REPORTED TO CAMPS ROLLING IN SERVICE

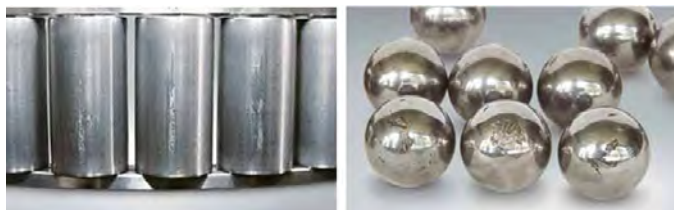
Fig. 1 Exfolieri

Descriere	Cauze posibile	Remedieri
Exfolierea apare atunci când bucăți mici din materialul rulmentului sunt desprinse din suprafața netedă a căilor de rulare sau a elementelor de rulare din cauza oboselii; astfel se creează regiuni cu textură aspră și grosieră	<ul style="list-style-type: none"> - sarcină excesivă - montare defectuoasă - moment de sarcină mare - intrarea de resturi străine, sau apă - ungere necorespunzătoare - joc necorespunzător în rulment 	<ul style="list-style-type: none"> - alegerea rulmentului și verificarea condițiilor de încărcare și joc intern - îmbunătățirea montării - verificarea etanșării, pentru a preveni ruginirea în timpul funcționării - folosirea de lubrifianți cu caracteristici corespunzătoare

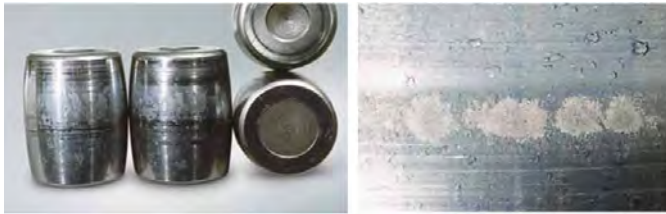
Fig. 2 Crustă

Descriere	Cauze posibile	Remedieri
Pete sau cruste apar pe suprafața de lucru, împreună cu zone lucioase de uzură. Din astfel de pete pleacă mici fisuri care sunt generate în jos la o adâncime de 5 până la 10 μm	<ul style="list-style-type: none"> - lubrifianț impropriu - intrarea de particule în lubrifianț - suprafață aspră din cauza ungerii sărace - suprafață rugoasă rezultată din împerecherea părților de rulare 	<ul style="list-style-type: none"> - alegerea unui lubrifianț adecvat - modernizare mecanism de etanșare - superfinisarea suprafeței de rulare a pieselor împerecheate

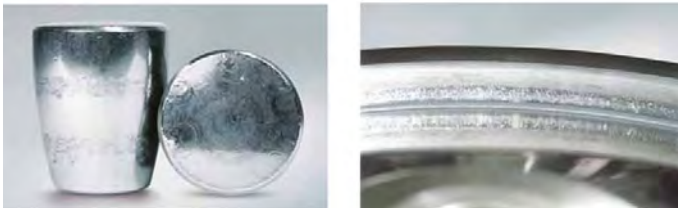
Fig. 3 Rizuri

Descriere	Cauze posibile	Remedieri
Rizurile se datorează deteriorării suprafeței datorită acumulării de fisuri mici cauzate de alunecări în condiții necorespunzătoare de ungere sau în condiții severe de exploatare: Liniare, cicloidale	<ul style="list-style-type: none"> - sarcină excesivă - prestrângere excesivă - ungere slabă - înclinarea inelelor interioare și exterioare - îndoire arbore - rigiditate slabă a sistemului arbore - carcasă 	<ul style="list-style-type: none"> - verificări ale încărcării rulmentului - reglarea prestrângerii - înlocuire lubrifianț și verificarea metodei de ungere - verificarea alinierii arborelui și a carcasei

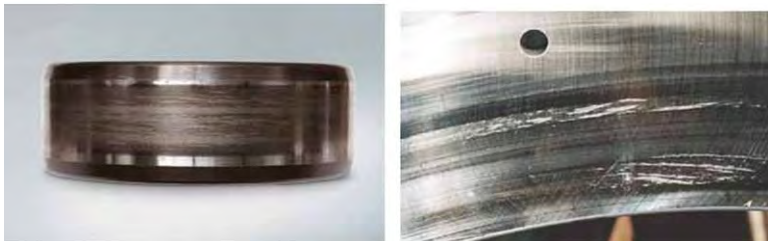
Fig. 4 Întindere

Descriere	Cauze posibile	Remedieri
Crăpături mici în componentele rulmentului, crăpături cauzate de ruptura filmului de ulei și/sau alunecare. Apare o asperizare a suprafeței de contact, împreună cu topire locală	<ul style="list-style-type: none"> - viteze mari ale sarcinilor mici - accelerare/decelerare bruscă - ungere neadecvată - pătrundere de apă 	<ul style="list-style-type: none"> - îmbunătățirea prestrângerii - îmbunătățirea jocului la rulment - folosirea unui lubrifianț cu capacitatea de a forma un film bun de ungere - modernizarea sistemului de etanșare

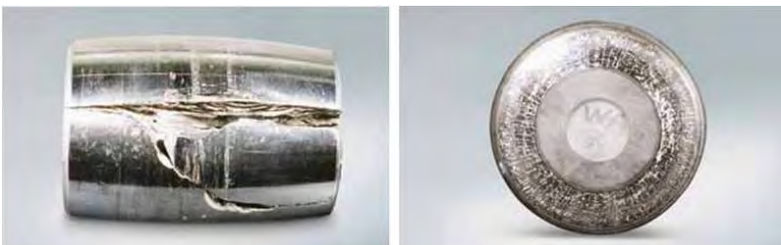
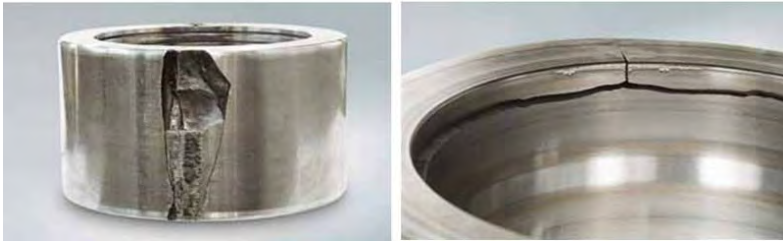
Fig. 5 Fisuri

Descriere	Cauze posibile	Remedieri
Fisuri în inelele din calea de rulare și elementele de rulare Continuarea utilizării în aceste condiții duce la fisuri mai mari sau la ruperi	<ul style="list-style-type: none"> - sarcini excesive, șocuri, exfoliere - generarea căldurii - cilindricitate neuniformă arbore - interferențe între teșitura inelului și raza de racordare a arborelui 	<ul style="list-style-type: none"> - Verificarea condițiilor de sarcină - Îmbunătățirea metodei de montare - utilizarea unui ax cu o formă corespunzătoare

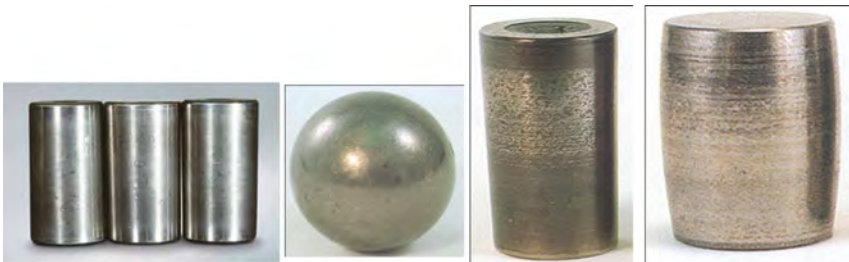
Fig. 6 Umbre

Descriere	Cauze posibile	Remedieri
Umbre datorate resturilor de particule metalice mici în zona de contact rulant, apar pe suprafața căii de rulare sau pe suprafața elementului de rulare	<ul style="list-style-type: none"> - resturile cum ar fi particule metalice intrate în suprafață - sarcină excesivă - șocuri în timpul transportului sau la montaj 	<ul style="list-style-type: none"> - spălare carcasă - modernizarea etanșării - filtrarea uleiului de lubrifiere - îmbunătățirea metodelor de montare și manipulare

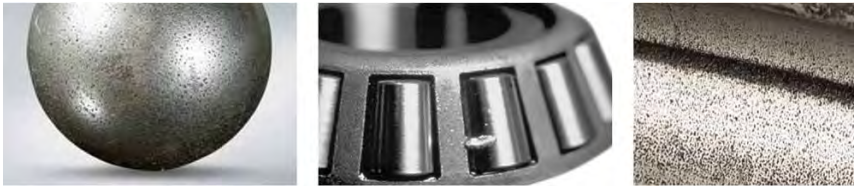
Fig. 7 Ciupituri

Descriere	Cauze posibile	Remedieri
Suprafață mată cu cavități mici pe zonele de rulare a inelelor sau pe suprafața elementului de rulare	<ul style="list-style-type: none"> - incluziuni introduse în lubrifiant - expunere la umezeală în atmosferă - slabă ungere 	<ul style="list-style-type: none"> - modernizarea sistemului de etanșare - folosirea unui lubrifiant adecvat

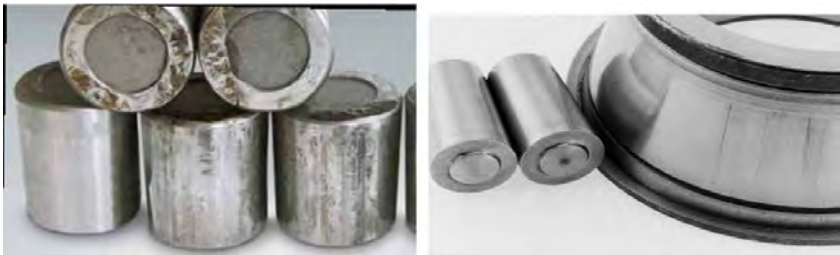
Fig. 8 Uzură

Descriere	Cauze posibile	Remedieri
Uzura este deteriorarea suprafeței de contact din cauza frecării de alunecare între suprafața de rulare a inelelor și a elementelor de rulare	<ul style="list-style-type: none"> - intrarea de corpuri străine în rulment - datorită ruginii și coroziunii electrice - slabă ungere - alunecare datorită mișcării neregulate a elementelor de rulare 	<ul style="list-style-type: none"> - îmbunătățirea sistemului de etanșare - curățirea carcasei - o mai bună filtrare a uleiului de lubrifiere - verificarea lubrifiantului și metodei de ungere

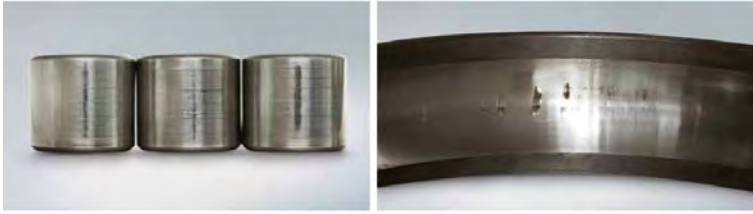
Fig. 9 Amprente

Descriere	Cauze posibile	Remedieri
În general amprente care seamănă cu urme de lovituri Brinell, sunt cauzate de vibrații apărute la contactul între punctele elementelor de rulare și calea de rulare	<ul style="list-style-type: none"> - Oscilațiile și vibrațiile unor rulmenți staționari, cum ar fi cei din benzile transportoare - mișcări oscilatorii, cu o amplitudine mică - slabă ungere 	<ul style="list-style-type: none"> - asigurarea arborelui și a carcasei în timpul transportului - transportarea rulmentului cu inele interioare și exterioare ambalate separat - reducerea vibrațiilor de preîncărcare utilizând un lubrifiant adecvat

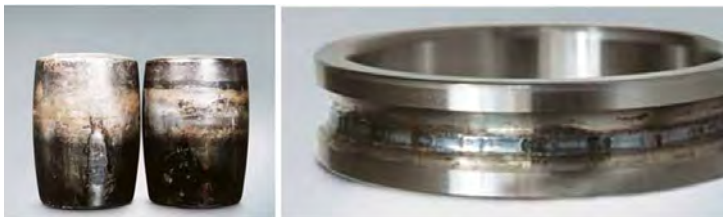
Fig. 10 Gripare

Descriere	Cauze posibile	Remedieri
Atunci când în timpul rotației, se produce o supraîncălzire bruscă, rulmentul devine decolorat. Călea de rulare, inelele, elementele de rulare, se înmoaie, se topesc și se deformează. Defectele se cumulează	<ul style="list-style-type: none"> - ungere slabă - sarcina excesivă (încărcare excesivă) - viteză de rotație mare - joc mic în rulment - intrarea de apă și particule abrazive - stabilitate slabă a arborelui și carcasei - arborele flexibil 	<ul style="list-style-type: none"> - analiza lubrifiantului și a metodei de ungere - reverificarea tipului de rulment selectat - analizare încărcare, joc în rulment și montaj - modernizarea sistemului de etanșare - verificarea preciziei arborelui în carcasă

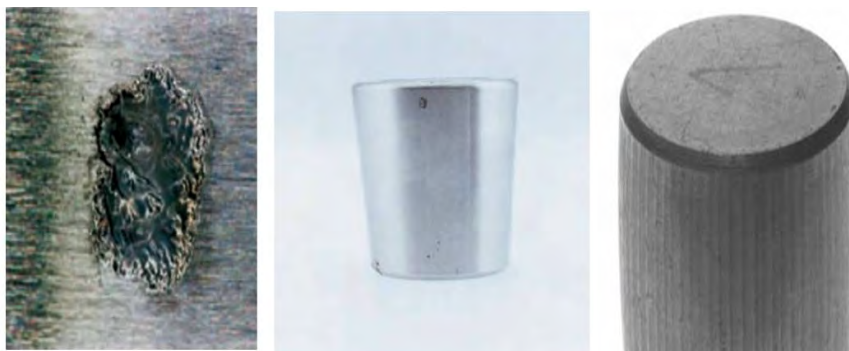
Fig. 11 Coroziune electrică

Descriere	Cauze posibile	Remedieri
La trecerea curentului electric prin rulment, în pelicula de ulei apar arcuri electrice care provoacă arderi în punctele de contact dintre inele și elementele de rulare apar cratera sau canale	<ul style="list-style-type: none"> - diferența de potențial electric între inele interioare și exterioare - diferența de potențial electric care este generată de instrumente atunci când sunt utilizate în apropierea unui lagăr 	<ul style="list-style-type: none"> - proiectarea circuitelor electrice care previn trecerea unui flux de curent prin lagăre - utilizare de materiale izolante la montarea lagărelor

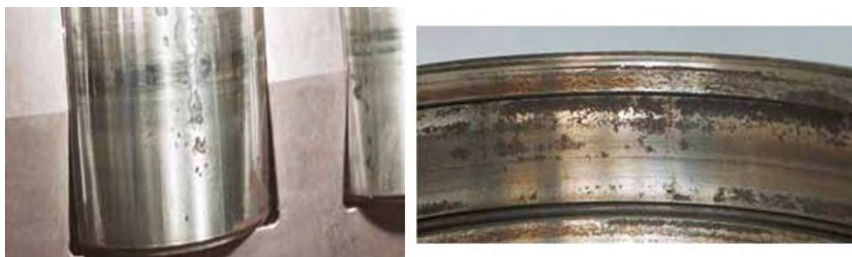
Fig. 12 Rugină

Descriere	Cauze posibile	Remedieri
Rugina și coroziunea sunt gropi pe suprafața inelelor și a elementelor de rulare. Pot să apară pe calea elementului de rulare, pe inele sau pe suprafețele întregului rulment	<ul style="list-style-type: none"> - intrarea de gaz coroziv sau apă - ungere necorespunzătoare - formarea de picături de apă, din cauza condensării umezelii - temperatură și umiditate ridicată, în timpul staționării 	<ul style="list-style-type: none"> - modernizarea sistemului de etanșare - analizarea metodei de ungere - conservare adecvată pentru perioada în care lagărul nu funcționează - îmbunătățirea metodelor de manipulare și depozitare

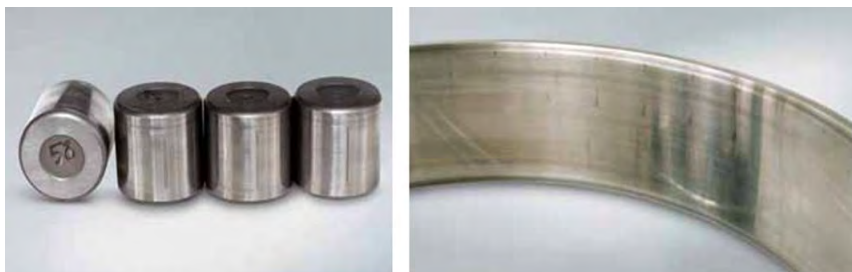
Fig. 13 Montaj greșit

Descriere	Cauze posibile	Remedieri
Zgârieturi în linie dreaptă pe suprafața căilor de rulare sau pe elementele de rulare provocate în timpul montării sau demontării rulmenților.	- Înclinații ale inelelor interioare și exterioare în timpul montării sau demontării - Șocuri în timpul montării sau demontării.	- utilizarea dispozitivelor adecvate de montare și demontare - evitarea sarcinilor cu șoc prin utilizarea unui dispozitiv de presare produs de presă
