A XVII-a Conferință internațională – multidisciplinară
„Profesorul Dorin Pavel – fondatorul hidroenergeticii românești”
SEBEȘ, 2017

CERCETAREA EXPERIMENTALĂ A FENOMENOLOGIEI CONSUMULUI DE ULEI ȘI MIXTIUNII AGENTULUI DE RĂCIRE CU LUBRIFIANTUL LA MOTORUL CU APRIN- DERE PRIN SCÂNTEIE 1.6 FYDD DE PE FORD FOCUS

Ioan Aurel CHERECHEȘ, Doru-Laurean BĂLDEAN

THE EXPERIMENTAL RESEARCH OF THE PHENOMENOLOGY OF OIL CONSUMPTION AND MIXING COOLING AGENT WITH LUBRICANT IN SPARK IGNITED ENGINE 1.6 FYDD FROM FORD FOCUS

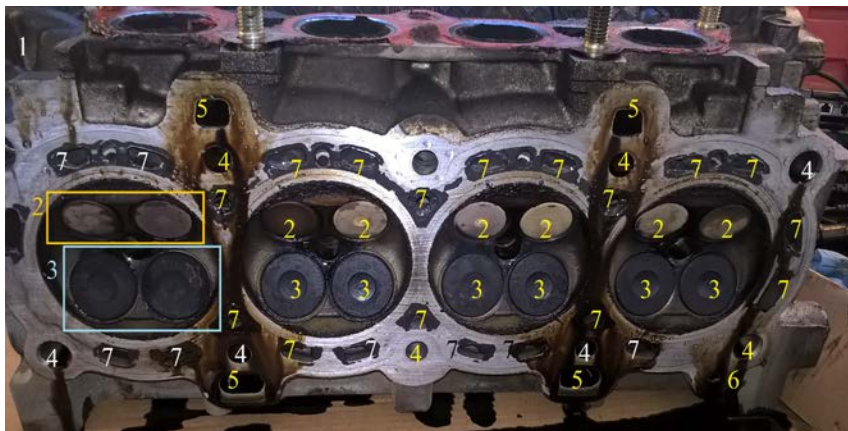
Figura 2 prezintă imaginea reală a chiulasei imediat după dezamblarea acesteia din componența mecanismului motor al autovehiculului rutier, Ford Focus 1.6 16v FYDD studiat.

Fig. 2 Configurația părții inferioare a chiulasei de la motorul 1.6 l 16v Ford Focus FYDD 74 kW. 1-ansamblu chiulasă-supape; 2-supape de evacuare; 3-supape de admisie; 4-orificii de trecere pentru șuruburile de strângere; 5-orificii de scurgere a uleiului din chiulasă spre baia de ungere; 6-orificiu de presiune pentru pomparea uleiului în chiulasă; 7-orificii pentru circulația agentului de răcire

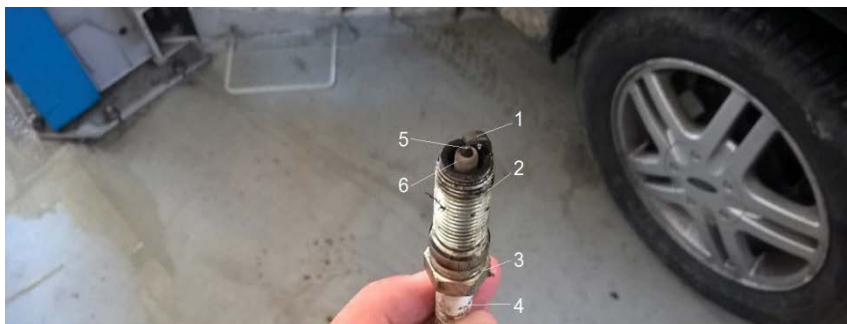
În figura 4 se prezintă starea suprafeței electrozilor bujei pentru scânteie, la care izolația pentru electrodul central poate avea simptome ale depunerilor de natură carbonică în cazul arderilor deficitare, iar vârful acoperit cu platină al electrodului central poate fi ancrasat, însă din primele observații se constată că starea este corespunzătoare.

Fig. 4 Aspectul electrozilor bujiei și a izolației electrodului central
 1-electrodul lateral al bujiei; 2-filetul de asamblare cu chiulasa; 3-corpul bujiei de forma hexagonală pentru prinderea cheii; 4-izolatorul exterior al bujiei; 5-vârful platinat al electrodului central; 6-izolatorul electrodului central înspre camera de ardere

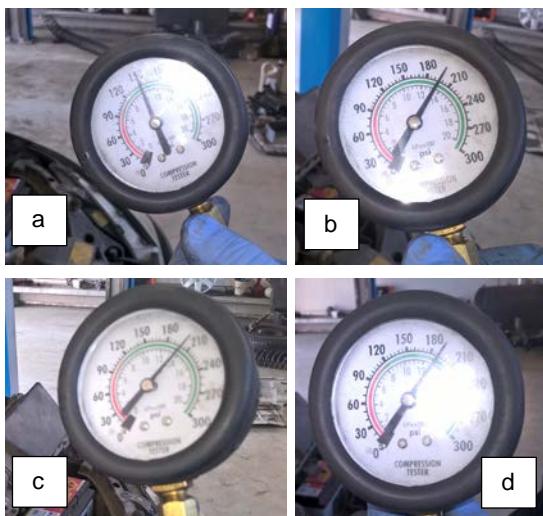
În figura 5 se reprezintă valorile compresiei măsurate pe fiecare dintre cilindrii motorului studiat. Se observă la testul de compresie că valoarea este mai redusă pe cilindrul 1.

Fig. 5
 Valorile efective ale determinărilor experimentale privitoare la compresie
 a-cilindrul 1;
 b-cilindrul 2;
 c-cilindrul 3;
 d-cilindrul 4

- posibilitatea ca la cilindrul cu valoarea compresiei mai mică decât la ceilalți să fi existat scăpări ale fluidului motor fie prin neetanșeitățile supapelor, fie prin zona sau fisura garniturii de chiulasă, dovedește în plus oportunitatea și importanța dezvoltării cercetării pe cale experimentală;

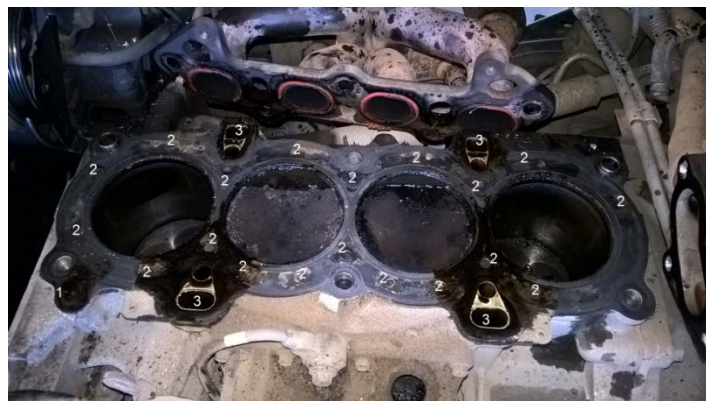
Figura 7 prezintă garnitura de chiulasă a motorului luat în studiu, după demontarea chiulasei, observându-se în zona cilindrului numărul 1 că între canalizația de ulei sub presiune și cea de lichid de răcire există o posibilă comunicare.

Fig. 7
Partea
superioară
a motorului
după
îndepăr-
tarea
chiulasei
1-canaliza-
ție
pentru ulei
sub presiune;
2- instala-
ție
răcire;
3-căna-
le
pentru
scurgere
ulei

- garnitura de chiulasă (considerată a fi cauza principală a disfuncționalităților în prima fază) a fost înlocuită;
- la acest nivel al reparației se procedează și la verificarea detaliată a chiulasei și la inițierea procesului de rectificarea a acesteia;

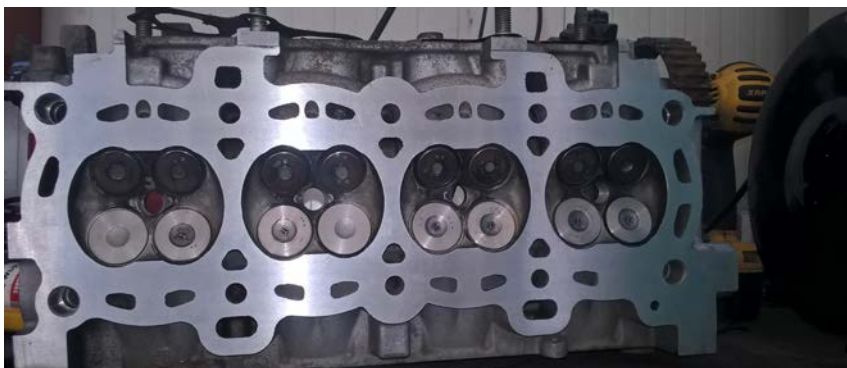
Fig. 10 Chiulasa autovehiculului Ford Focus după operația de rectificare

În figura 10 se prezintă partea inferioară a chiulasei (după operația de rectificare și înlocuire a supapelor deteriorate), cu suprafața de fixare pe blocul motor prin intermediul garniturii de chiulasă. A fost înlocuită prima supapă de admisie de pe cilindrul 1. Au fost înlocuite două supape de admisie (supapa din stânga de pe cilindrul 1, supapa din dreapta de la cilindrul 2). A fost înlocuită și o supapă de evacuare de pe cilindrul 4 partea dreaptă.

- după verificare se constată probleme de coaxialitate la câteva supape, care se înlocuiesc;
- toate modificările (inclusiv înlocuirea motorului pas cu pas, pentru recondiționarea ralantiului) nu au dus la eliminarea problemei, ci doar la o ameliorare a simptomelor, fapt pentru care s-a trecut la verificarea uzurii pistoanelor;

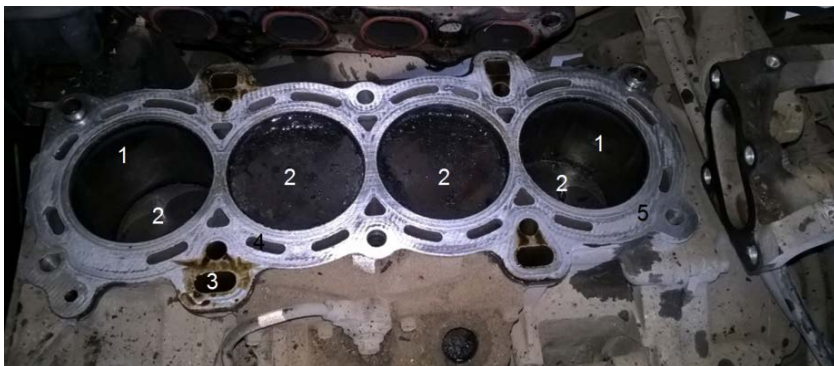
Fig. 11 Suprafața curățată și pregătită a blocului motor înainte de re-montarea chiulasei și a garniturii acesteia. 1-cilindru; 2-pistonul; 3-canalizație ulei; 4-labirint răcire; 5-suprafață de așezare

Zona de așezare a chiulasei prin intermediul garniturii speciale pe blocul motor a fost curățată și pregătită pentru așezarea pieselor care închid cilindrii la partea superioară, conform figurii 11.
