A XVII-a Conferință internațională – multidisciplinară
„Profesorul Dorin Pavel – fondatorul hidroenergeticii românești”
SEBEȘ, 2017

CERCETĂRI EXPERIMENTALE ALE PROBLEMELOR ÎN EXPLOATARE CU PRIVIRE LA SISTEMUL DE ÎNCĂRCARE A BATERIEI CU ACID DE LA DACIA SOLENZA

Cornel GABRIAN, Doru-Laurean BĂLDEAN,
Lucian-Vasile CRIȘAN-LUPA

EXPERIMENTAL RESEARCHES OF THE OPERATIONAL PROBLEMS CONCERNING THE POWER SUPPLY SYSTEM FOR THE ACID BATTERY FROM DACIA SOLENZA

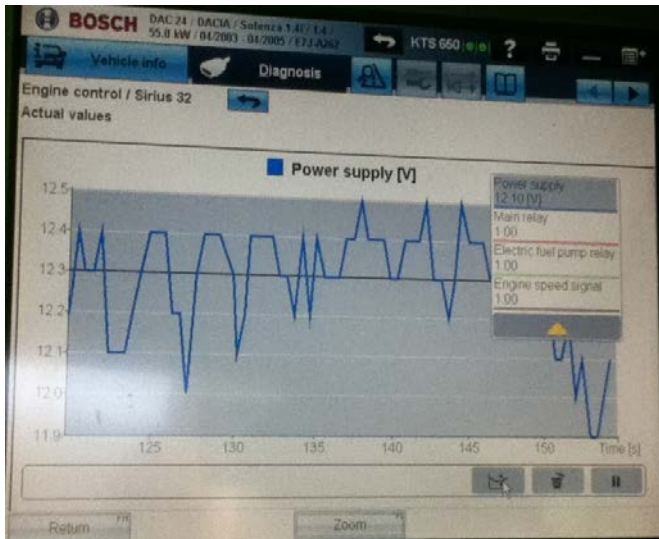
În figura 4 se prezintă graficul variației tensiunii de încărcare.

Fig. 4 Valori reale ale tensiunii de încărcare din electronic control unit (ECU)

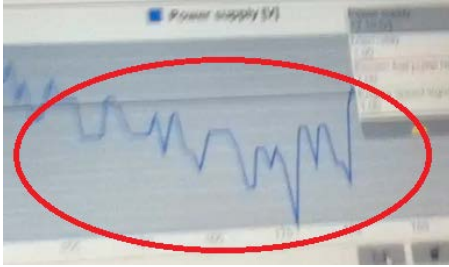
În figura 5 se prezintă variația și tendința descrescătoare a

tensiunii de încărcare a bateriei de acumulatori în timpul punerii în funcțiune a sistemului de climatizare, iar în figura 6 se arată valoarea determinată cu multimetrul direct la borne.

Fig. 5 Valori reale determinate experimental privitoare la nivelul tensiunii de încărcare la bornele bateriei sub limita de 12,4 V după acționarea sistemului de climatizare

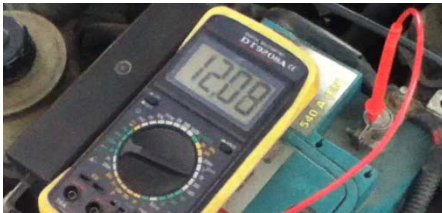
Fig. 6 Valoarea tensiunii de încărcare la bornele bateriei sub limita de 12,4 V după acționarea sistemului de climatizare, măsurată cu multimetrul

- până la acest moment al cercetărilor efectuate se constată faptul că procesul de încărcare este diminuat (la bornele bateriei se măsoară 12÷13 V la încărcare deși ar trebui să fie 13÷14 V, iar când sunt în funcțiune consumatorii principali, sistemul de încărcare fiind supra-solicitat și în imposibilitatea de a acoperi toate cerințele), ajungându-se chiar la imposibilitatea furnizării energiei electrice pentru funcționarea corespunzătoare a sistemului de aprindere, fapt pentru care motorul se oprește;

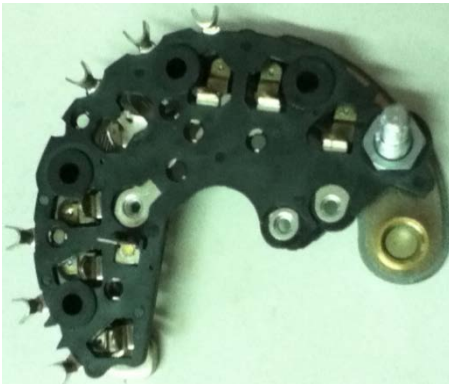
Fig. 7 Puntea de redresare cu diode

- nivelul redus al curentului de la bornele bateriei în funcționare încurajează ideea că poate fi deteriorată/slăbită o diodă din puntea de redresare a sistemului de încărcare;

- datele centralizate în lucrare oferă o imagine a stării sistemului de încărcare a bateriei, urmând ca în continuare să se realizeze o succesiune de operații practice în ce privește schimbarea punții de încărcare, astfel încât să fie optimizat procesul;

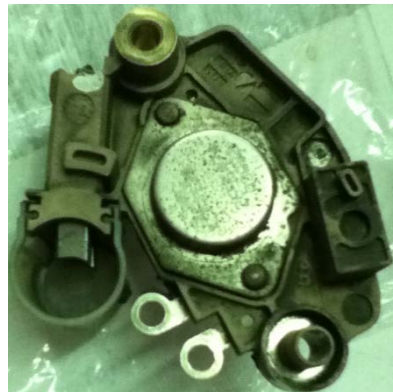
Fig. 8 Releul de încărcare defect

- după demontarea alternatorului de pe automobil, și verificarea componentelor sistemului de încărcare a bateriei (puntea cu diode de redresare și releul de încărcare) s-a determinat defecțiunea implicită, localizată la nivelul releului de încărcare;

- înlocuirea releului de încărcare a condus la remedierea problemei apărute și la eliminarea disfuncționalităților în mers ale sistemului electric al autovehiculului;

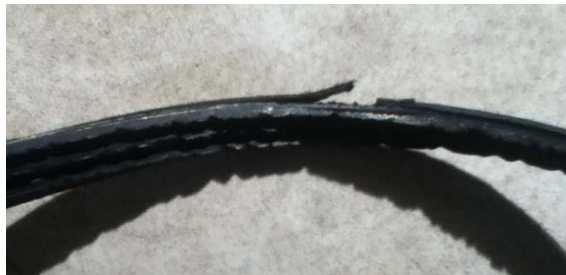
Fig. 10 Elementele sistemului de antrenare al alternatorului
a-roata de curea; b-segment din cureaua de antrenare deteriorată
