A XV-a Conferință internațională – multidisciplinară  
„Profesorul Dorin Pavel – fondatorul hidroenergeticii românești”  
SEBEȘ, 2015

## **ASPECTE PRIVIND EROZIUNEA CAVITAȚIONALĂ LA CONURILE ASPIRATOARE DE LA TURBINELE FRANCIS**

### **ASPECTS OF CAVITATION EROSION AT SUCTION CONES FROM FRANCIS TURBINES**

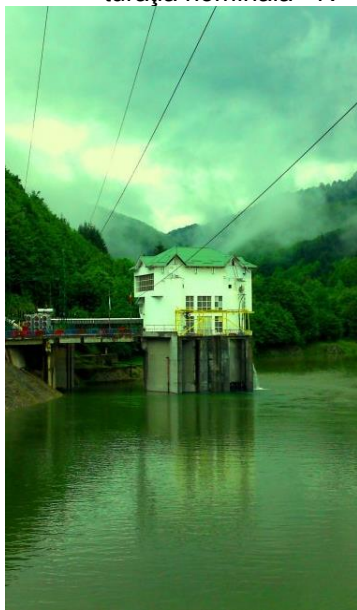
Fig. 1 Secțiune transversală CHE Motru cu localizare turbină

Centrala hidroelectrică Motru (figura 1) este încadrată în clasa a III-a de importanță conform STAS 4273/83.

CHE Motru este amplasată în bazinul Motru la circa 8 km distanță (în linie dreaptă) față de barajul Cerna pe versantul drept al râului Motru într-un puț aerian.

Infrastructura centralei este dispusă într-o cuvă cilindrică îngropată, puțul centralei având înălțimea de cca 60 m, diametrul interior de 17,00 m și grosimea peretelui de cca 1,00 m.

Structura de rezistență a infrastructurii este constituită din peretele de beton armat al cuvei cilindrice, stâlpi și planșee din beton armat monolit ce compartimentează pe verticală infrastructura.

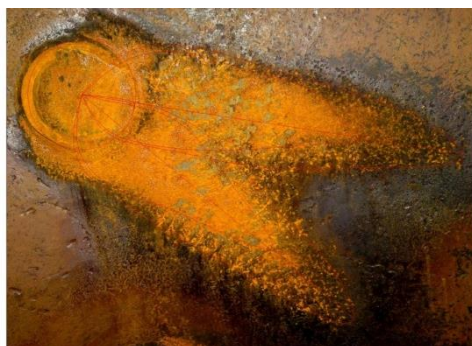
Fig. 5 Conturarea suprafețelor afectate

aerare s-a observat un alt tip de dezvoltare a eroziunii cavitaționale în jurul brațelor de prindere (figura 5).

Se observă împărțirea pe două direcții a eroziunilor corespunzând regimului de mers în gol și cel de sarcină nominală. La repetate măsurători s-a determinat că diferența unghiulară între cele două forme de eroziune la demontări repetate au variat de la 30 grade la 35 grade, corespunzând unor funcționări îndelungate la diferențe semnificative de cotă în lacul Cerna, adică la diferențe importante de cădere.

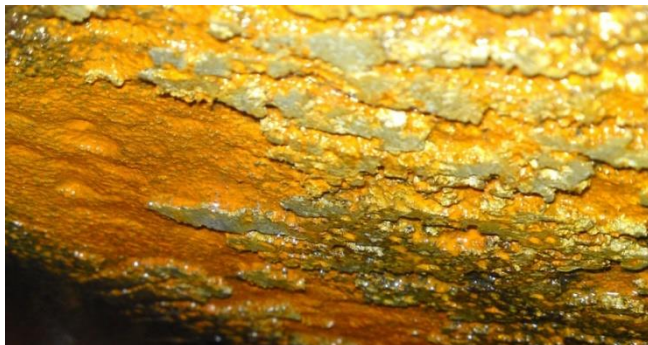
Fig. 7  
Dezvoltarea  
cavitațională  
bidirecțională

Totodată, la nivelul conului superior în zonele de prindere ale instalației de spargere a vidului (4 puncte) la depășirea a 6000 de ore de funcționare, s-a observat dezvoltarea unei eroziuni puternice, cu rupere accentuată de material. Adâncimile ciupiturilor au ajuns până la 5 mm (figura 7), adâncime, fiind necesară trimiterea conului superior în fabrică și umplerea cu material.
