A XVI-a Conferință internațională – multidisciplinară
„Profesorul Dorin PAVEL – fondatorul hidroenergeticii românești”
SEBEȘ, 2016

STUDIU PRIVIND CARACTERISTICILE DE REZISTENȚĂ LA COMPRESIUNE A CĂRĂMIZILOR, LA CLĂDIRI VECHI REALIZATE DIN ZIDĂRIE DE CĂRĂMIDĂ

STUDY ABOUT THE STRENGTH CHARACTERISTICS OF BRICKS UNDER COMPRESSION, FOR OLD BUILDINGS MADE OUT OF BRICK

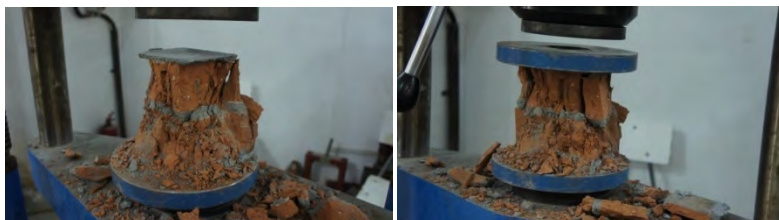
Fig.7 Faze de rupere a cărămizilor la încercări

Cărămizile au avut dimensiuni apropiate. Sub acțiunea încărcării fiecare probă a cedat la o forță de rupere diferită. Se poate observa la proba 3 și 4 că valorile au fost apropiate, la fel ca și la probele 1 și 5. Proba 2 a cedat la o valoare mai mare a forței de rupere. Aceasta se poate explica prin faptul că, blocurile ceramice au fost desprinse din diferite locuri din peretele construcției. Diferențele pot apare din faptului că în unele zone, datorită vechimii acoperișului, s-au putut observa infiltrații de apă în structura de rezistență a clădirii.

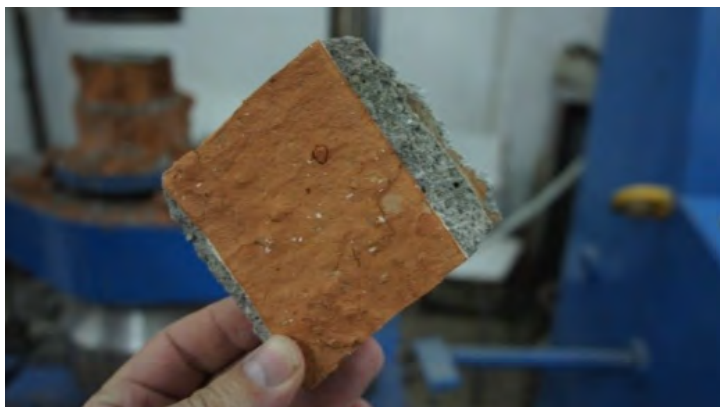
Fig.8 Detaliu de cărămidă (vechime 200 ani)

În figură se poate observa compoziția internă a cărămizii, cu incluziuni ceramice în masa de argilă, precum și caracteristica ruperii.

Cărămizile au avut o mică variație în ceea ce privește dimensiunile lor. S-a luat în considerare o valoare medie de: 290x150x70 mm.
