A XVII-a Conferință internațională – multidisciplinară
„Profesorul Dorin Pavel – fondatorul hidroenergeticii românești”
SEBEȘ, 2017

ANALIZA FENOMENELOR SEMIOZICE ÎN CAZUL SISTEMULUI ELECTRONIC DE CONTROL A MOTORULUI CU APRINDERE PRIN SCÂNTEIE DE LA OPEL ASTRA F

THE ANALYZE OF SEMIOSIS PHENOMENA IN THE CASE OF ELECTRONIC CONTROL SYSTEM OF THE SPARK IGNITED ENGINE FROM OPEL ASTRA F

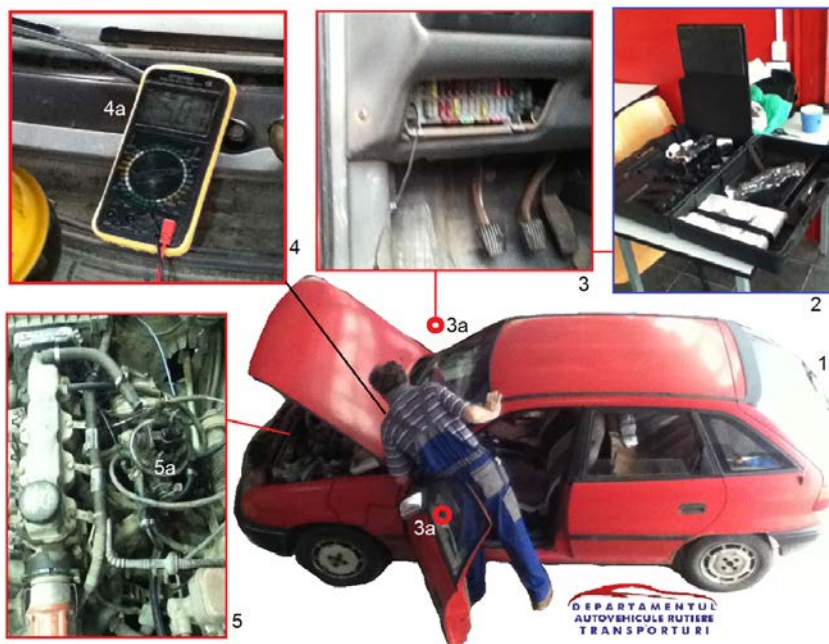
Fig. 1 Autovehiculul studiat și conexiunile cu părțile principale ale diagnosticării
1-autoturism marca Opel Astra F; 2-pachet aparatură diagnoză; 3-tablou electric de siguranțe și conexiuni pentru aparatura de diagnosticare; 3a-zona de conectare a interfeței pentru diagnosticare electronică a sistemului de management a injecției; 4-afișarea mărimilor electrice principale; 4a-multimetru pentru citirea rezistenței și continuității circuitelor electrice dintre sistemul electronic de control al motorului și senzorul de temperatură, respectiv injectorul; 5-compartiment motor cu aprindere prin scânteie și injecție de benzină monopunct gestionată electronic; 5a-unitate de injecție, al cărei corp este din aluminiu iar injectorul amplasat central controlează prin semnalele transmise de calculatorul sistemului electronic de control durata procesului de pulverizare a combustibilului în colectorul de admisie al motorului

În cadrul lucrării de față s-a studiat un autovehicul obișnuit din producția de serie (figura 1) al cărui comportament funcțional a prezentat în luna decembrie 2016 și la începutul lunii ianuarie 2017 o serie de fenomene semiozice (simptome și manifestări) privitoare la pornirile la rece și funcționarea în perioada de după pornire, prin mers neregulat și prin dificultatea (sau uneori chiar imposibilitatea) pornirii prin procedură convențională cu ajutorul electromotorului de pornire.

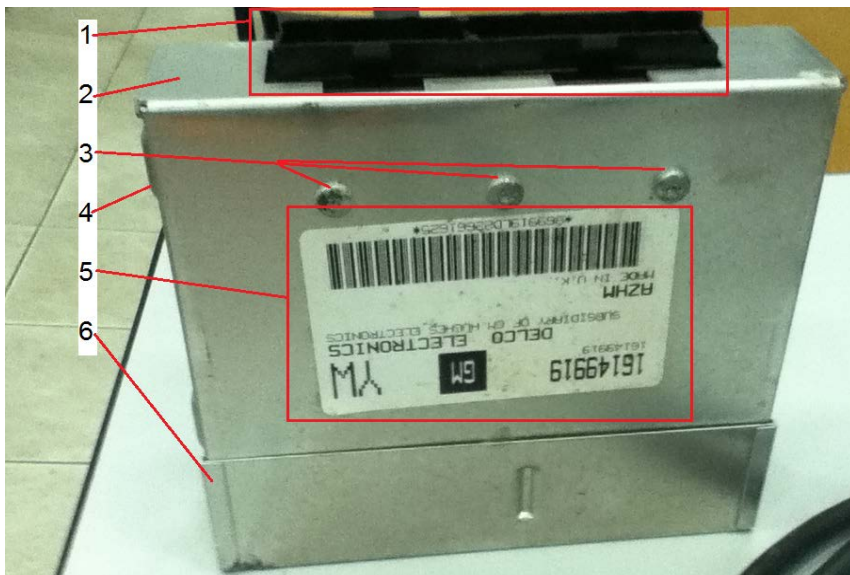
După evaluarea pe faze distincte a părților principale ale sistemului electric/electronic de control a funcționării motorului, cu aprindere prin scânteie alimentat cu injecție monopunct în colectorul de admisie, s-a depistat că performanțele diminuate ale propulsorului cu clapeta de accelerație deschisă pentru sarcini mari (pe care nu le mai realiza) sunt datorate, nu atât senzorului de temperatură care fusese înlocuit între timp și nici garniturilor de tip O-ring de pe injector, ci, în mod special, plăcii de bază a calculatorului de control a injecției reprezentat în figura 2.

Fig. 2 Unitatea de calcul cu micro-procesor a sistemului electronic de control a injectiei la motorul cu aprindere prin scânteie al autovehiculului Opel Astra F
 1-mufa de conexiune cu elementele sistemului electric-electronic; 2-suport metalic de rezistență pentru susținerea mufei de conexiune a calculatorului (unitate electronică de control); 3-elemente de asamblare; 4-protuberanțe de fixare a carcasei; 5-datele de identificare ale UEC;
 6-capac inferior al carcasei metalice

Prin încercări de laborator repetate s-a determinat cu precizie locația defecțiunii în sistemul electronic de control al motorului studiat. Problema funcțională care diminuează performanțele operaționale ale motorului (care altfel funcționează ireproșabil) a fost localizată la nivelul circuitelor calculatorului. Când se încovoiaie ușor placa de bază cu circuitele electronice imprimate, motorul în funcțiune începe să facă o serie de oscilații de turație și intră într-o fază de mers neregulat indicând aproape fără echivoc faptul că deformațiile plăcii de bază au legătură directă cu problemele funcționale ale motorului. Faptul că motorul funcționează în tot acest timp neregulat dovedește că circuitul problematic este unul de corecție și nu unul esențial, adică nu unul care să oprească numai de cât motorul de fiecare dată, ci doar uneori/aleator.

- acesta a fost testat în funcționare, iar la ușoare mișcări ale plăcii de bază prin torsionare și încovoiere, turația și mersul motorului intrau într-un regim de mers neregulat;

- după înlocuirea calculatorului de management a sistemului de injecție al motorului cu aprindere prin scânteie de la autoturismul Opel Astra F fenomenele semiozice (comportament disfuncțional) în regim de lucru au dispărut și autovehiculul a fost dat în funcțiune;

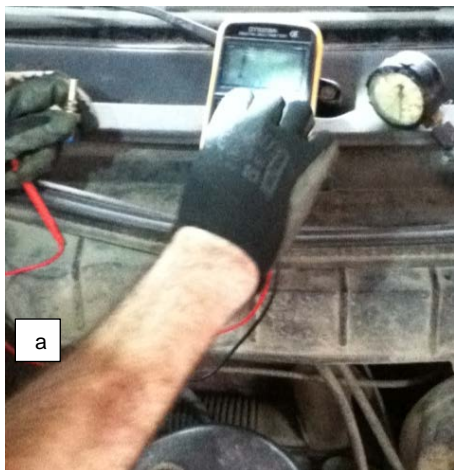
Capturi de imagine relevante din faza citirii valorilor reale în procesul de diagnosticare a defecțiunilor sistemului electronic de control a-verificarea senzorului de temperatură a agentului de răcire a motorului;

În figura 3 sunt prezentate grafic două capturi de imagine din faza aplicativă a citirii valorilor actuale/reale furnizate de sistemul electronic de control al motorului către aparatul de diagnostic din dotare.

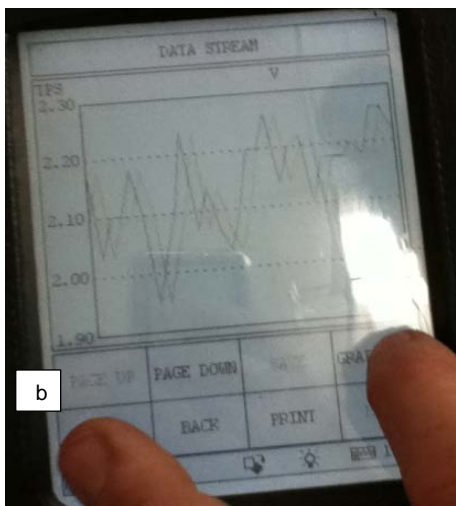
b

b-captură de ecran la aparatul de diagnosticare în timpul citirii valorilor actuale în vederea verificării parametrilor operaționali ai elementelor sistemului electronic de control

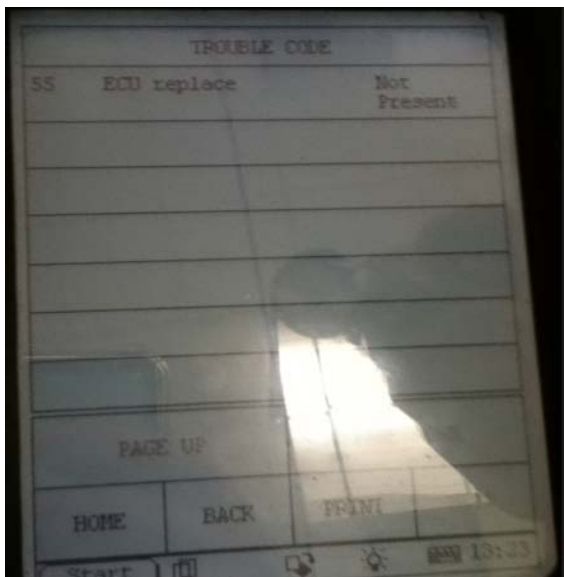
În figura 4 e redată captura cu unul dintre simptomele apărute.

Fig. 4. Indicația aparatului de diagnosticare privitoare la potențialul defect al sistemului electronic de control din cauza căruia apar fenomenele semiozice menționate

- diagnosticul fixat asupra unității electronice de comandă a sistemului electronic de control a fost validat pe mai multe căi de testare și figura 4. Indicația aparatului de diagnosticare privitoare la potențialul defect al sistemului electronic de control din cauza căruia apar fenomenele semiozice menționate
