A XVII-a Conferință internațională – multidisciplinară
„Profesorul Dorin Pavel – fondatorul hidroenergeticii românești”
SEBEȘ, 2017

CONTRIBUȚII LA CERCETAREA EXPERIMENTALĂ A INFLUENȚEI SISTEMULUI DE EVACUARE ASUPRA PERFORMANȚELOR ÎN CAZUL AUTOTURISMULUI DAEWOO MATIZ

CONTRIBUTIONS TO THE EXPERIMENTAL RESEARCH OF EXHAUST SYSTEM INFLUENCE UPON PERFORMANCES IN THE CASE OF DAEWOO MATIZ VEHICLE

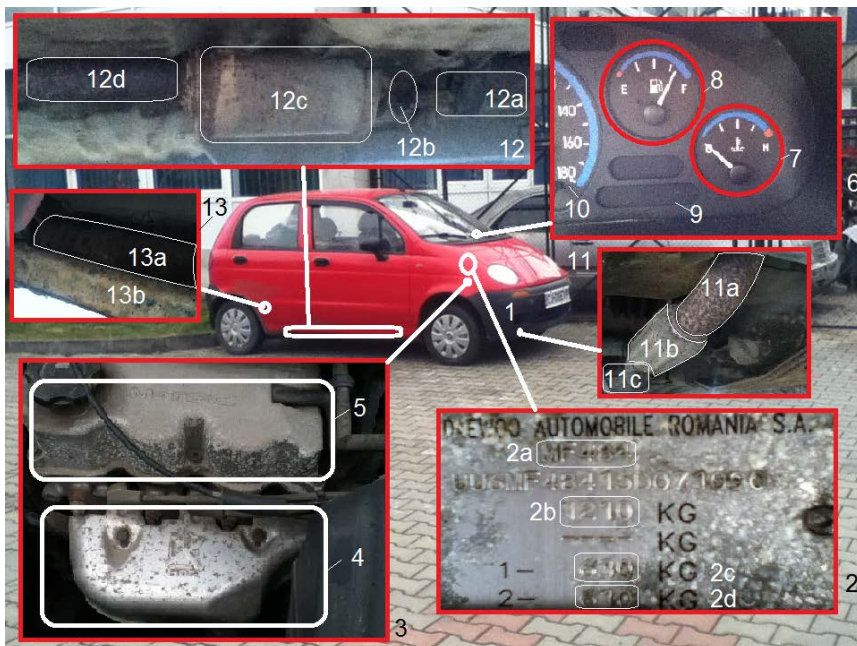
Fig. 1 Autovehiculul și elementele principale studiate

1-autovehiculul Daewoo Matiz cu motor de 0,8 l; 2-eticheta cu datele principale numărul de identificare, codul motor și masele pe cele două punți ale autoturismului; 2a-codul MF484 (Matiz, tipul de caroserie: hatchback cu 5 portiere, modelul ș.a.); 2b-masa totală 1210 kg; 2c-masa punții față 630 kg; 2d-masa punții spate 610 kg; 3-compartimentul motor; 4-conexiunea sistemului de evacuare la ansamblul motor izolat de un ecran de protecție termică; 5-ansamblul motor cu trei cilindri în linie; 6-planșa de bord a autovehiculului; 7-indicator analogic al regimului termic al motorului; 8-indicator la bord al nivelului combustibilului în rezervor; 9-sectiune cu martori luminoși la bord pentru indicarea defecțiunilor la motor ș.a.; 10-vitezometru; 11-traseu evacuare amonte catalizator; 11a-colector de evacuare; 11b-cuplaj flexibil; 11c-țeavă de eșapament de conexiune la catalizator; 12-traseu median al tubulaturii de evacuare; 12a-țeava de eșapament amonte de catalizator; 12b-zona de perforare a tubulaturii de evacuare, cu defecțiunea apărută în mers; 12c-catalizator (one way); 12d-traseu eșapament în aval față de catalizator; 13-traseu final evacuare; 13a-toba finală; 13b-grinda punții spate

Studiul în cazul lucrării de față se canalizează pe analiza constructiv funcțională a sistemului de evacuare al autovehiculului de clasă mică Daewoo Matiz 2004-2005 (figura 1) și asupra performanțelor în regim funcțional.

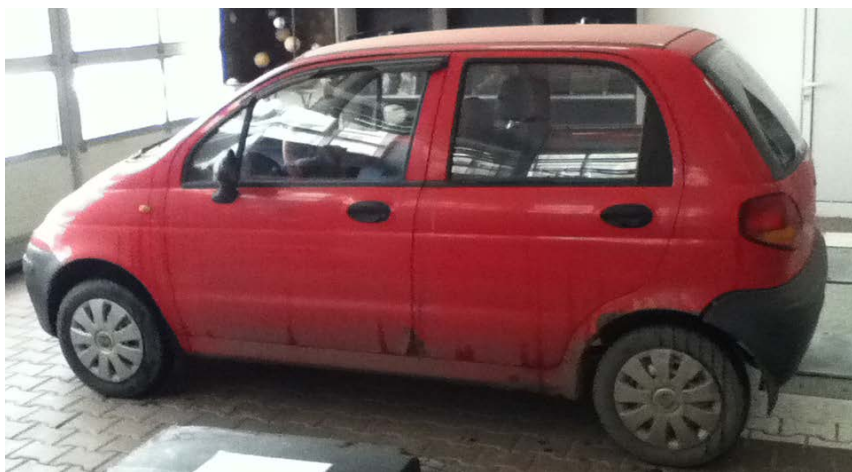
Fig. 3 Autovehiculul Daewoo Matiz în cadrul Laboratorului de Diagnosticare a Autovehiculelor Rutiere cu defecțiuni la sistemul de depoluare, prin perforare inițială a tubulaturii în amonte de catalizator și ulterior dislocare totală

Pasul 1 – alegerea autovehiculului Marca Daewoo modelul Matiz care are o arhitectură relativ simplă a sistemului de evacuare a gazelor de eșapament (figura 3), suficient de vechi, cu durată de punere în funcțiune de peste 10 ani, care manifestă probleme de coroziune a tubulaturii de evacuare a gazelor astfel încât să fie perforată și apoi dislocată în întregime.

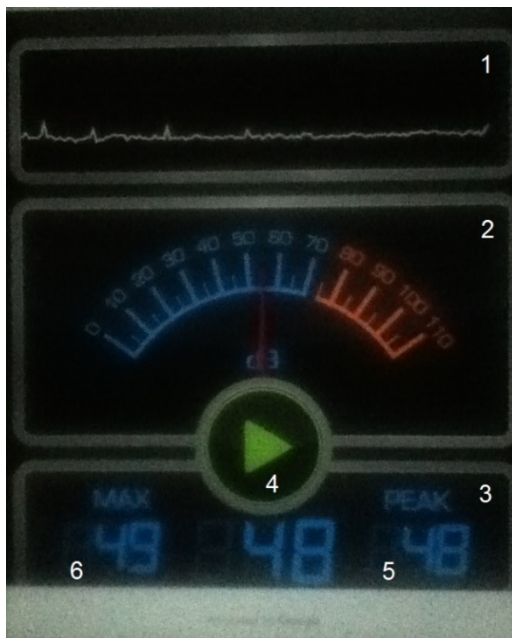
Fig. 5

Aplicația utilizată pentru determinarea experimentală a nivelului de zgomot produs în funcționarea propulsorului studiat cu probleme la sistemul de evacuare a gazelor arse din motor 1-reprezentare grafică a variației valorilor de zgomot înregistrate cu ajutorul sistemului de măsurare experimentală; 2-afișare prin reprezentare analogică a valorilor de zgomot, 3-reprezentare/afișare alfa-numerică; 4-buton electronic de activare a aplicației; 5-valoarea de vârf înregistrată; 6-valoarea maximă afișată instant

Nivelul de zgomot s-a determinat utilizând o aplicație specializată în acest sens „dB meter” (figura 5), conectată la un sistem microfon omnidirecțional, cu 24 bits per sample la frecvențe de până la 96 kHz, oferind suficientă acuratețe pentru nivelul cercetării de față.

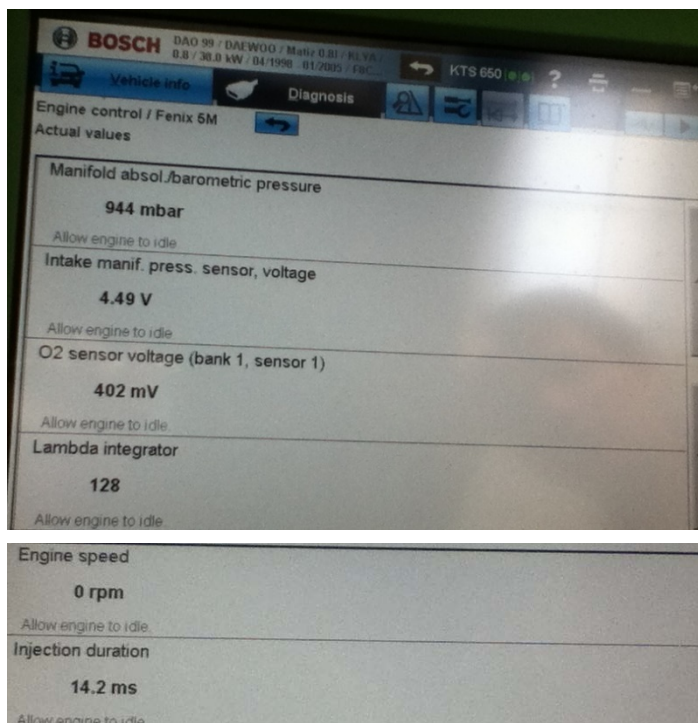
Fig. 6
Date
experimen-
tale
preluate cu
echipamen-
tul de
diagnosti-
care
electronică
a sistemului
de control a
alimentării
și a
echipamen-
telor de
depoluare
(sonda
lamda și
catalizator
„one way”)

În figura 6 sunt redate alfanumeric câteva valori prelevate pe cale experimentală (teste/încercări) din modulul electronic de control al motorului cu două elemente în sistemul de depoluare (senzor de oxigen – lambda; catalizator cu o cale) după efectuarea operațiilor de recondiționare a traseului de evacuare.
