A XVII-a Conferință internațională – multidisciplinară
„Profesorul Dorin Pavel – fondatorul hidroenergeticii românești”
SEBEȘ, 2017

ANALIZA DETERMINĂRILOR EXPERIMENTALE ALE UZURII PISTOANELOR M.A.S. DE LA FORD FOCUS

THE ANALYZE OF THE EXPERIMENTAL DETERMINATIONS OF S.I.E. PISTONS' WEARNESS FROM FORD FOCUS

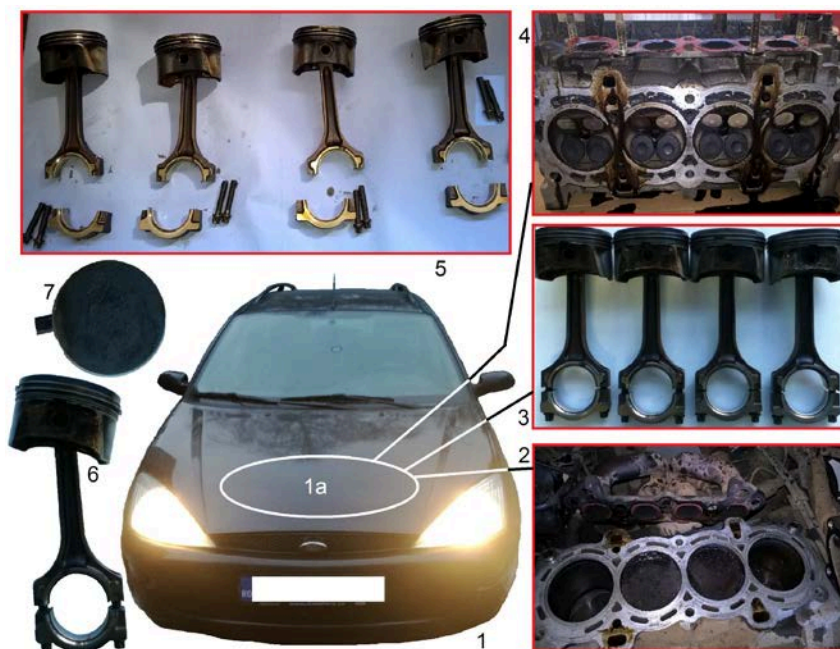
Fig. 1 Configurația principală a mecanismului motorului 1.6 16v de la Ford Focus. 1-autovehicul studiat; 2-carcasa motorului mono-bloc; 3-grupurile pistoane-biele; 4-ansamblul chiulasă+supape (16v); 5-ansamblul pistoane și biele dezasamblate de capurile acestora; 6-ansamblul piston, segmenti, bolț, bielă, cap bielă și șuruburi; 7-vedere frontală a capului pistonului

Articolul științific de față realizează un studiu experimental al configurației pistoanelor, ca elemente principal solicitate din punct de vedere mecanic și termo-dinamic (figura 1) ale motorului MPI (1.6 FYDD) de la Ford Focus, fabricat în 1998. Fiind un autovehicul atât de răspândit în țara noastră și nu numai, este oportună analiza datelor experimentale accesibile. Astfel, se măsoară dimensiunile diametrale, în principiu după operațiile de diagnosticare și demontare de pe motor.

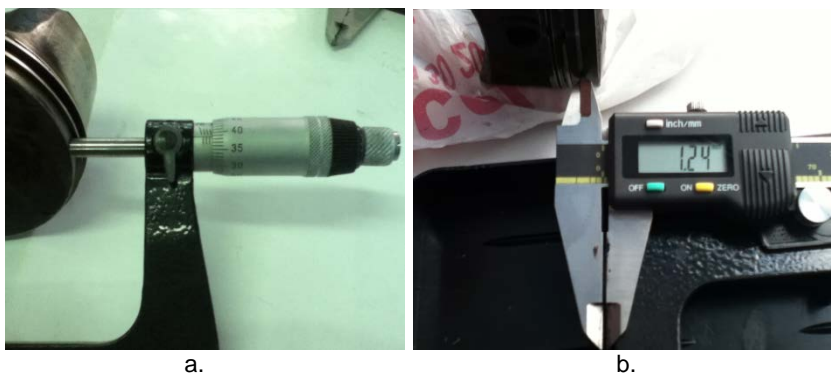
Fig. 4 Valorile actuale ale determinărilor experimentale înregistrate pe piston
a-micrometrarea capului pistonului deasupra segmentului de foc (78,380 mm);
b-măsurarea cu șublerul a înălțimii canalului segmentului de foc (1,24 mm)

În figura 4 se prezintă câteva dintre valorile mărimilor efective înregistrate în timpul fazelor aplicative ale studiului experimental al

configurației dimensionale a fiecărui piston al motorului 1.6 16v DNW FYDD studiat.

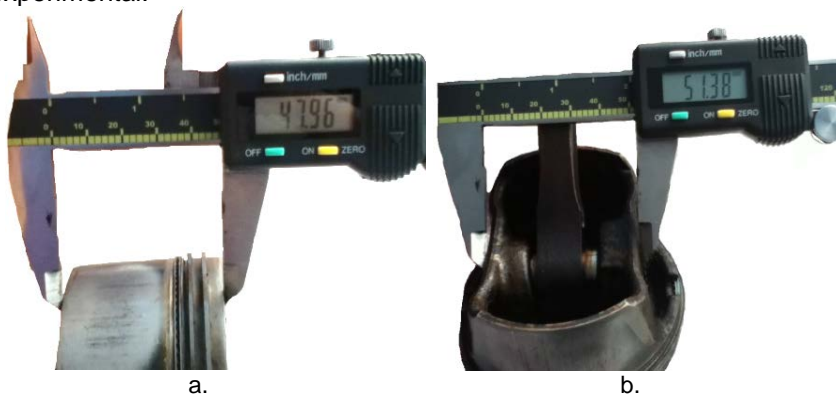
Fig. 5 Valorile efective ale determinărilor experimentale înregistrate pe piston
a-înălțimea totală a pistonului; b-evazarea în zona umerilor bolțului

În figura 5 se prezintă înălțimea totală a unui piston și lățimea în zona evazării pistonului în timpul fazelor aplicative ale studiului experimental.

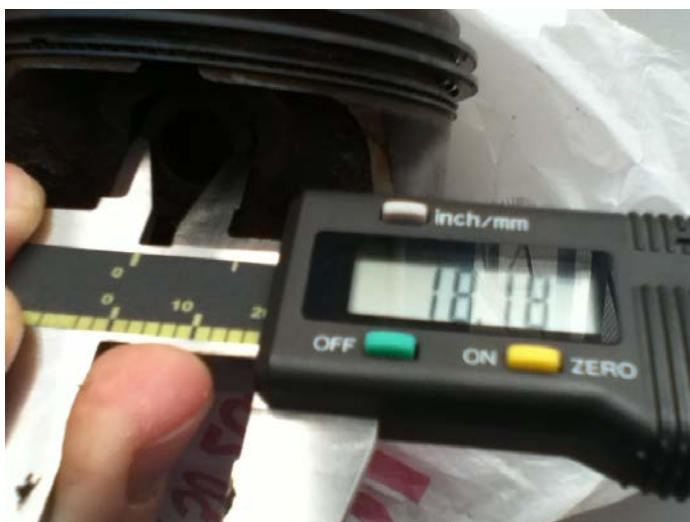
locașului
de bolt
realizat în
umerii
pistonului,
conform
figurii 7.

Fig. 7
Determi-
narea di-
men-
siunii di-
ame-
trale a
locașului
de bolt

În continuare se prezintă modul de determinare a diametrului

În funcție de amplasarea și dimensiunile acestuia se determină excentricitatea punctului de amplasare a forțelor și dispunerea maselor inerțiale ale pistonului.
