A XVIII-a Conferință internațională – multidisciplinară  
„Profesorul Dorin Pavel – fondatorul hidroenergeticii românești”  
CLUJ NAPOCA, 2018

## **CERCETAREA SEMIOTICĂ A TREPIDAȚIILOR/ VIBRAȚIILOR ȘI A MERSULUI RALANTI NĂREGULĂT LA OPEL ZAFIRA**

### **SEMIOTIC RESEARCH OF VIBRATIONS AND IRREGULAR IDLE RUNNING SYSTEM FROM OPEL ZAFIRA**

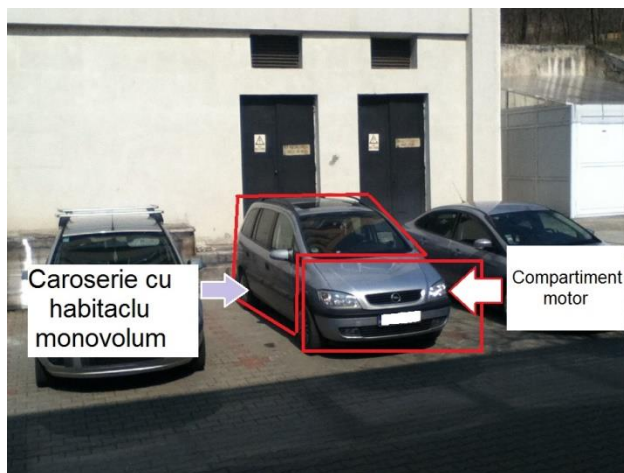
În figura 1 este prezentat autovehiculul Opel Zafira supus diagnosticării experimentale cu aparatura Departamentului de Autovehicule și Transporturi.

Fig. 1  
Autovehiculul Opel Zafira supus analizei semiotice în cercetarea experimentală

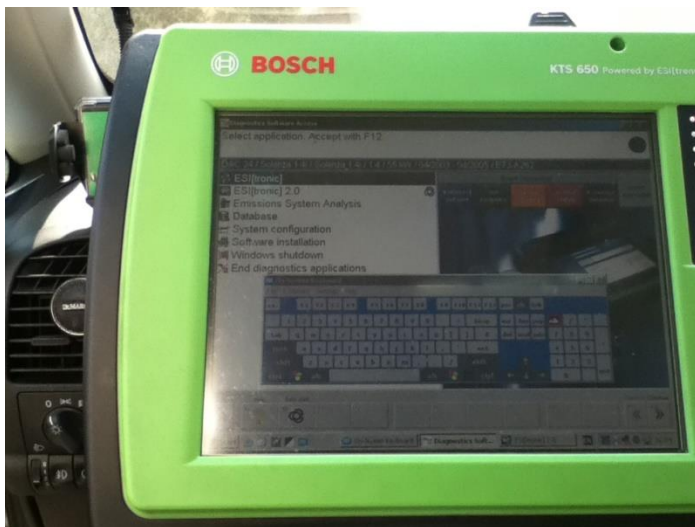
Fig. 2 Inițierea protocolului de scanare a sistemului de management

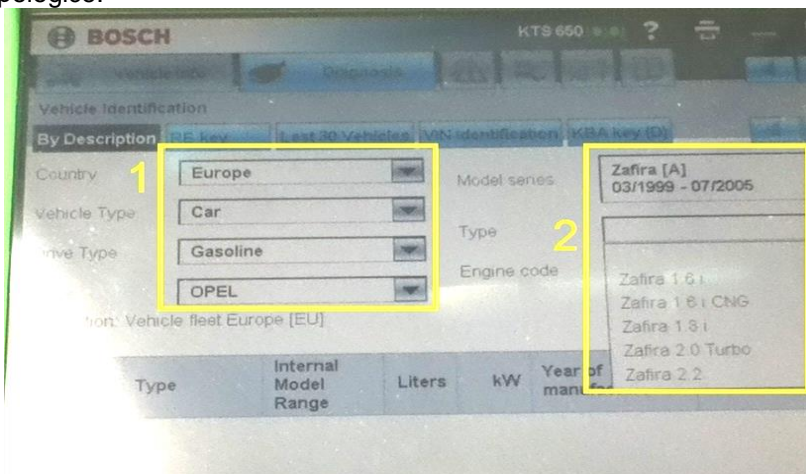
Figura 6 oferă informații privitoare la particularitățile definitorii pentru coordonate spațial-manufacturale și o serie de caracteristici tipologice.

Fig. 6 Etapele identificării prealabile procesului de diagnosticare  
 1-specificațiile generice; 2-datele tehnice de particularizare

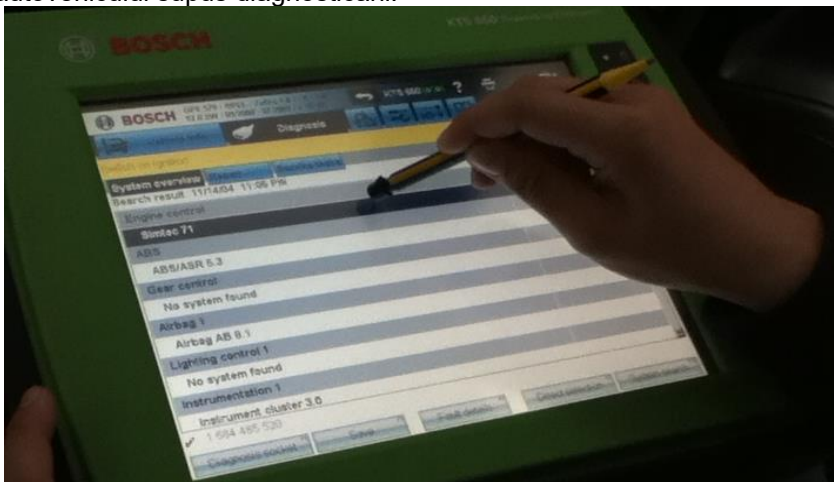
Figura 8 prezintă lista sistemelor accesibile prin control digital pe autovehiculul supus diagnosticării.

Fig. 8 Accesarea sistemului Simtec 71 de gestionare electronică a motorului de la autovehiculul rutier Opel Zafira

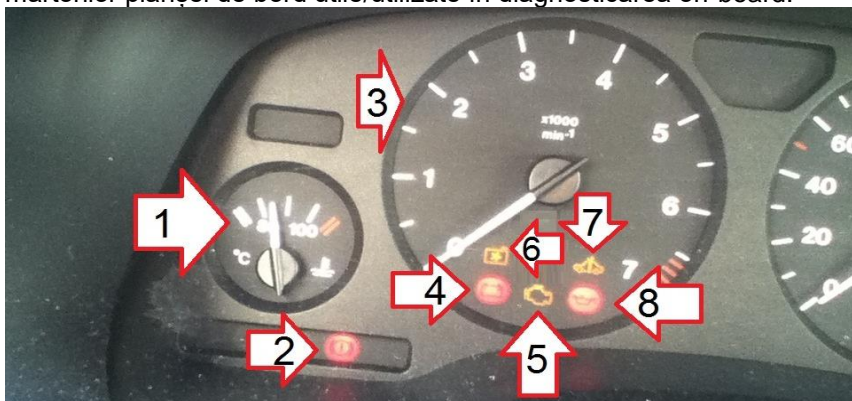
În figura 9 sunt redate structura și semnificațiile generice ale marilor planșei de bord utile/utilizate în diagnosticarea on-board.

Fig. 9 Planșa de bord și marorii indicatori ai defecțiunilor sau problemelor simptomatice. 1-indicator temperatură motor; 2-frână staționare; 3-tuometru; 4-absență încărcare a bateriei; 5-verificare motor/post-tratare gaze; 6-martor avertizare risc mediu; 7-revizie service (spanner light)-se stinge la câteva secunde după punerea contactului dacă nu sunt erori în ECU; iar dacă se stinge după pornirea motorului, atunci sunt erori în ECU, dar nu sunt grave; dacă rămâne aprins și după pornirea motorului erorile din ECU sunt grave; 8-lipsa presiunii de ulei

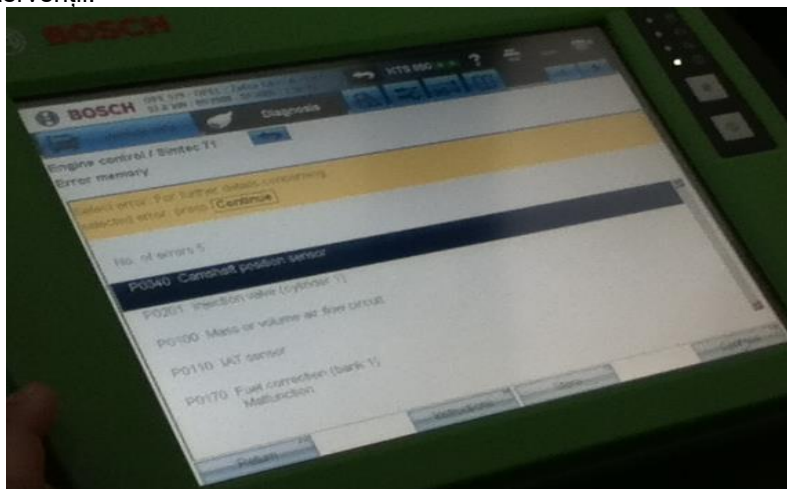
Figura 10 prezintă lista din memoria de erori după niște intervenții.

Fig. 10 Accesarea funcției memoriei de erori din Unitatea electronică de control

- s-a descoperit un furtun de vacum dislocat între motor și panoul ignifug;
- după refacerea izolației unui fir de curent și atașarea furtunului de vacum din spatele motorului, dintre motor și panoul ignifug care izolează habitacul....motorul începe să funcționeze în parametri.
