A XVII-a Conferință internațională – multidisciplinară
„Profesorul Dorin Pavel – fondatorul hidroenergeticii românești”
SEBEȘ, 2017

STUDIUL INFLUENȚEI UNOR FACTORI CONSTRUCTIV-FUNCȚIONALI ASUPRA CALITĂȚII PORNIRII, ARDERII ȘI GENEZEI EMISIILOR MOTORULUI 1.7 CDI DE LA MERCEDES Vaneo

STUDY OF THE INFLUENCE OF MANUFACTURE AND OPERATIONAL FACTORS UPON THE QUALITY OF ENGINE START, COMBUSTION AND EMISSIONS GENERATION OF 1.7 CDI ENGINE FROM MERCEDES Vaneo

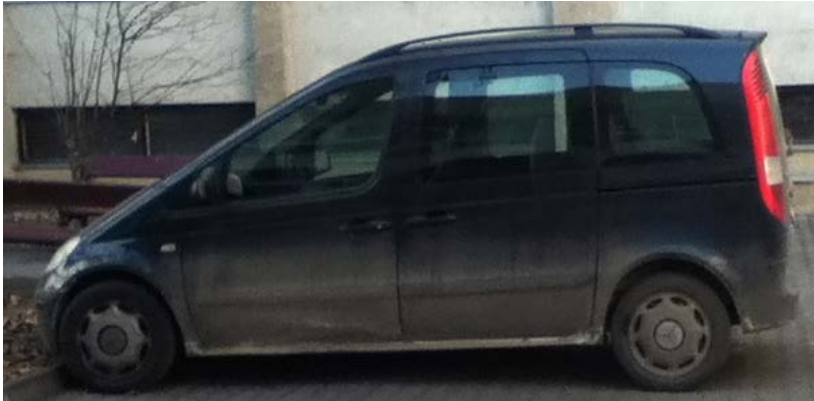
Fig. 1 Autovehiculul studiat Mercedes Vaneo 1,7 CDI

Într-una din zilele lunii ianuarie a ajuns în Laboratorul de Diagnosticare a autovehiculelor din cadrul Universității Tehnice din Cluj-Napoca un autovehicul din clasa mini-van, marca Mercedes (Fig.1), modelul Vaneo 414.700, echipat cu propulsor 1,7 CDI 668.914 cu o serie de probleme privitoare la pornirea motorului la rece. Cum temperaturile în prima jumătate a lunii ianuarie fuseseră sub valoarea de -5°C se putea ajunge frecvent în situația imposibilităților de pornire sau a dificultăților de punere în funcționare. Cauzele pentru astfel de comportamente nefuncționale puteau fi multiple: creșterea viscozității motorinei, colmatarea filtrelor de motorină și aer, defecțiuni ale sistemelor și subsansamblurilor de alimentare, probleme cu sistemul de pornire automată, defecțiuni ale sistemului de preîncălzire cu bujii incandescente a aerului pentru facilitarea pornirilor la rece, defecțiuni ale pulverizatoarelor injectoarelor sau alte defecțiuni ale sistemului de injecție. Dar din toată plaja de defecțiuni posibile, în vederea configurării unei strategii de diagnosticare concludente și organice trebuiau eliminate simptomele nefondate și avansat pe ipotezele realiste și organic racordate la comportamentul propulsorului în timpul eforturilor de pornire și imediat după aceasta. Ultimele porniri reușite fuseseră realizate cu spray de pornire, ceea ce genera o serie de îngrijorări. Iar după menținerea pe un interval de câteva ore în interiorul laboratorului în vederea aclimatizării și a uniformizării temperaturii pieselor, motorul pornește fără prea multe dificultăți și se comportă în funcționare ca și cum nu ar fi nici o problemă, ceea ce determină eliminarea multor simptome legate de disfuncții permanente ale unor piese și sisteme.

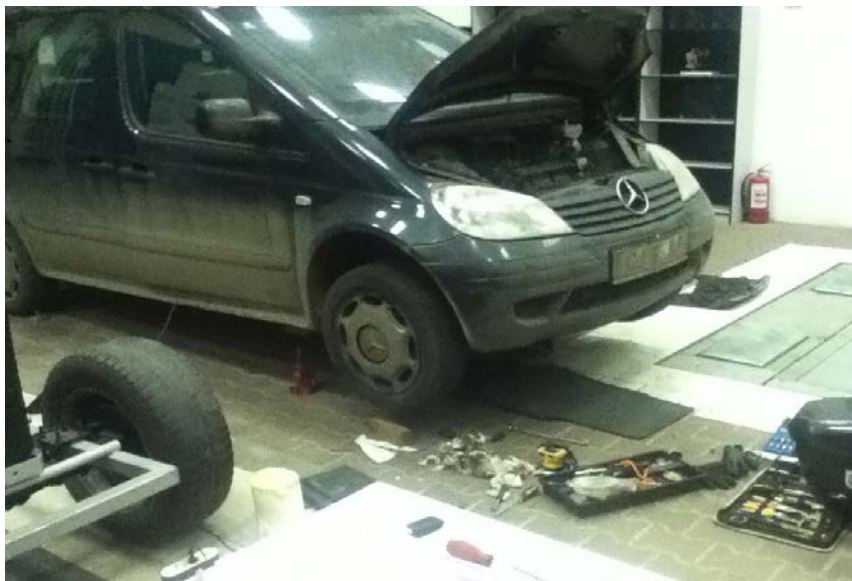
Se ridică caroseria autovehiculului cu dispozitive specifice asigurate cu suportți metalici pentru îndeplinirea măsurilor de securitate în muncă astfel încât să fie realizat spațiul de acces la zona de lucru pentru verificarea bujiilor incandescente și înlocuirea acestora dacă e cazul. Două dintre bujiile incandescente necesită înlocuire după măsurătorile efectuate cu multimetrul pentru determinarea curentului, tensiunii, continuității și rezistenței pe elementele sistemului de preîncălzire. Un aspect important de reținut constă în specificul sistemelor de preîncălzire moderne de la euro 3 până la cele de actualitate, sistemul de preîncălzire intră în funcțiune nu doar la pornirile la rece ci și la restul procedurilor de pornire, iar în plus mai rămân aprinse și după ce motorul a fost pus în funcțiune, ceea ce le suprasolicitează și deteriorează.

Fig. 4 Poziționarea autovehiculului studiat în spațiul de lucru al laboratorului
