A XI-a Conferință Națională multidisciplinară – cu participare internațională,
"Profesorul Dorin PAVEL – fondatorul hidroenergeticii românești",
SEBEȘ, 2011

CONSIDERAȚII PRIVIND AVARIILE PRODUSE LA ARBORII TURBINELOR BULB DE LA PORȚILE DE FIER II

CONSIDERATIONS CONCERNING THE DAMAGES CREATED ON BULB TURBINES IRON GATES II

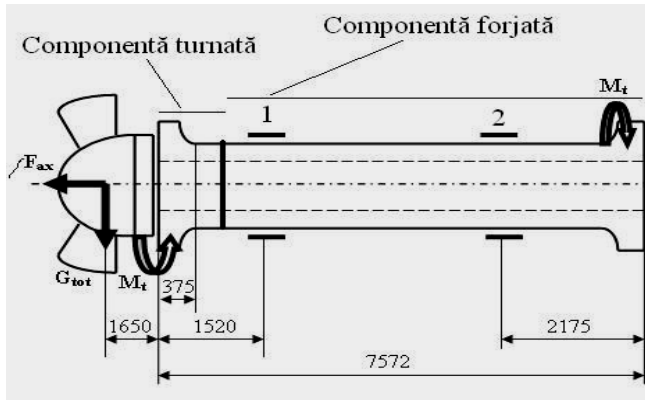
Arborele turbinei bulb, figura 1, este realizat din două componente: una turnată (formată din flanșa de cuplare cu rotorul turbinei, figura 2 și o porțiune cilindrică) și una forjată (formată din flanșa de cuplare cu arborele generatorului electric și cea mai mare parte cilindrică, cu care se fixează și în lagărul radial axial). Caracteristicile mecanice și compoziția chimică ale oțelului arborelui 20ГC sunt: rezistența mecanică la rupere $R_m = 470,88 \text{ N/mm}^2$, limita de curgere $R_{p0,2} = 255,05 \text{ N/mm}^2$; C = 0,16...0,22 %, Mn = 1...1,3 %, Si = 0,60...0,80 %, Cr, Ni, Cu < 0,3 %, S, P < ,03 %.

Fig. 1 Schița arborelului turbinei bulb
