A XVII-a Conferință internațională – multidisciplinară
„Profesorul Dorin Pavel – fondatorul hidroenergeticii românești”
SEBEȘ, 2017

CERCETAREA EXPERIMENTALĂ A FENOMENOLOGIEI CONSUMULUI DE ULEI ȘI MIXTIUNII AGENTULUI DE RĂCIRE CU LUBRIFIANTUL LA MOTORUL CU APRIN- DERE PRIN SCÂNTEIE 1.6 FYDD DE PE FORD FOCUS

Ioan Aurel CHERECHEȘ, Doru-Laurean BĂLDEAN

THE EXPERIMENTAL RESEARCH OF THE PHENOMENOLOGY OF OIL CONSUMPTION AND MIXING COOLING AGENT WITH LUBRICANT IN SPARK IGNITED ENGINE 1.6 FYDD FROM FORD FOCUS

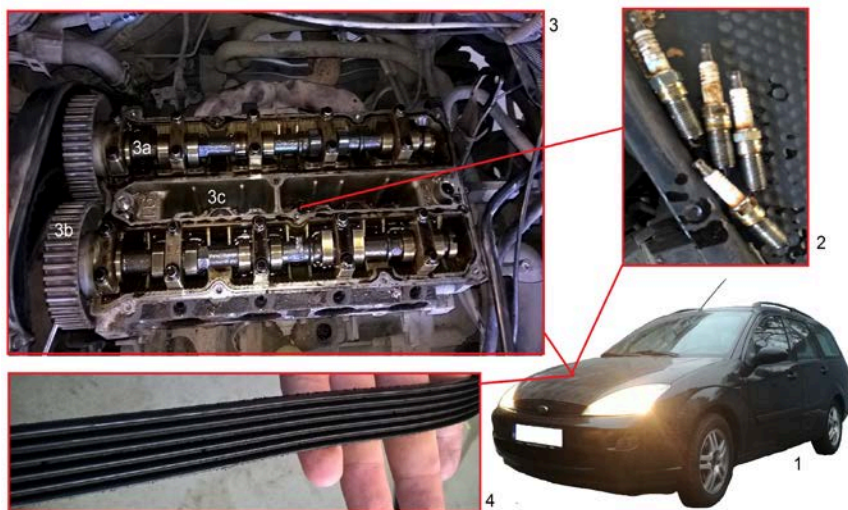
Fig. 1 Autovehiculul Ford Focus echipat cu motor M.P.I. 1.6 l 16v și o parte dintre elementele considerate în studiu. 1-autovehiculul Ford Focus; 2-bujiile sistemului de injecție; 3-ansamblu motor, cu capacul chiulasei detașat; 3a-arborii cu came al sistemului de distribuție; 3b-roțile dințate de antrenare a arborilor cu came; 3c-zona de amplasare a bujiilor pentru sistemul de aprindere; 4-cureaua de accesorii

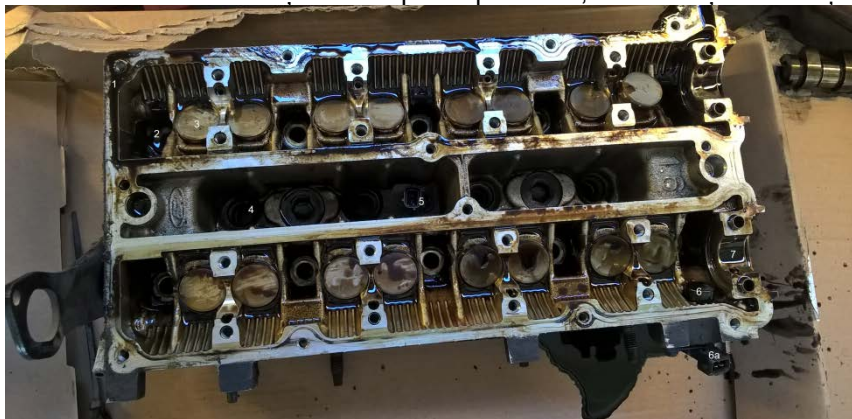
Fig. 3 Vedere de sus a ansamblului chiulasă de la motorul studiat
1-corp chiulasă; 2-găuri de strângere; 3-tacheți hidraulici; 4-orificii pentru bujii;
5-senzor temperatură; 6-senzor poziție arbore cu came; 6a-mufă senzor;
7-lagăr de alunecare

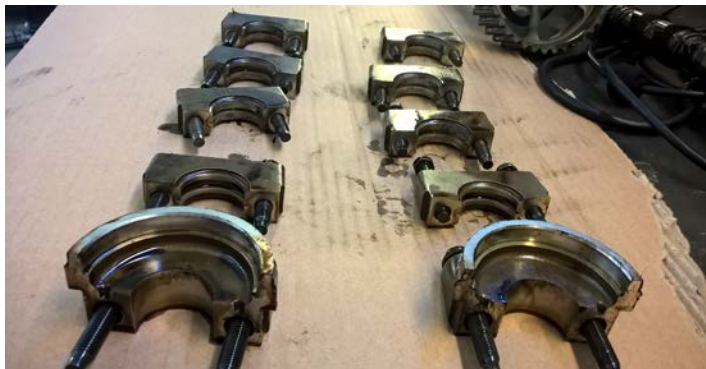
În figura 6 se prezintă capacele lagărelor de alunecare ale fusurilor arborelui cu came pentru fiecare dintre fusuri.

Fig. 6
Capace
pentru
lagărele de
alunecare
ale
arborelui cu
came

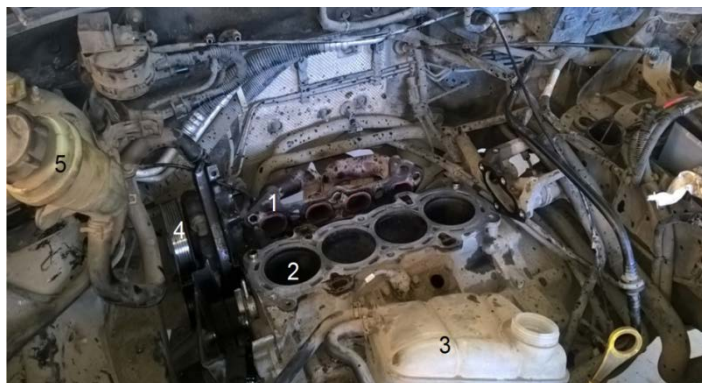
În figura 8 se prezintă compartimentul motor după detașarea chiulasei de pe blocul motor și îndepărtarea galeriilor de evacuare.

Fig. 8
Compartim-
entul motor
în timpul
executării
părții
practice de
constatare
1-galerie
evacuare;

2-bloc motor; 3-vas expansiune; 4-roată/furie curea servodirecție; 5-vas ulei servodirecție

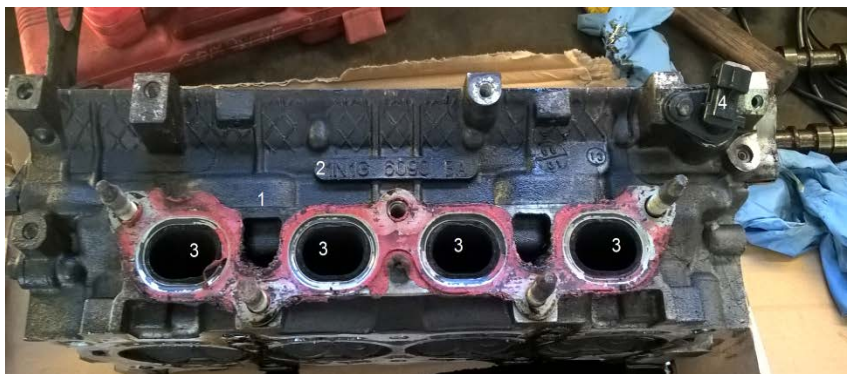
Partea posterioară a chiulasei motorului și suprafața pe care a fost asamblată galeria de evacuare este prezentată în figura 9.

Fig. 9 Chiulasa-vedere laterală din spate, cu zona de fixare a galeriei de evacuare. 1-chiulasa; 2-cod chiulasă; 3-galerii de evacuare; 4-senzor de poziție
