A XVII-a Conferință internațională – multidisciplinară
„Profesorul Dorin Pavel – fondatorul hidroenergeticii românești”
SEBEȘ, 2017

CERCETĂRI EXPERIMENTALE ALE PROBLEMELOR ÎN EXPLOATARE CU PRIVIRE LA SISTEMUL DE ÎNCĂRCARE A BATERIEI CU ACID DE LA DACIA SOLENZA

Cornel GABRIAN, Doru-Laurean BĂLDEAN,
Lucian-Vasile CRIȘAN-LUPA

EXPERIMENTAL RESEARCHES OF THE OPERATIONAL PROBLEMS CONCERNING THE POWER SUPPLY SYSTEM FOR THE ACID BATTERY FROM DACIA SOLENZA

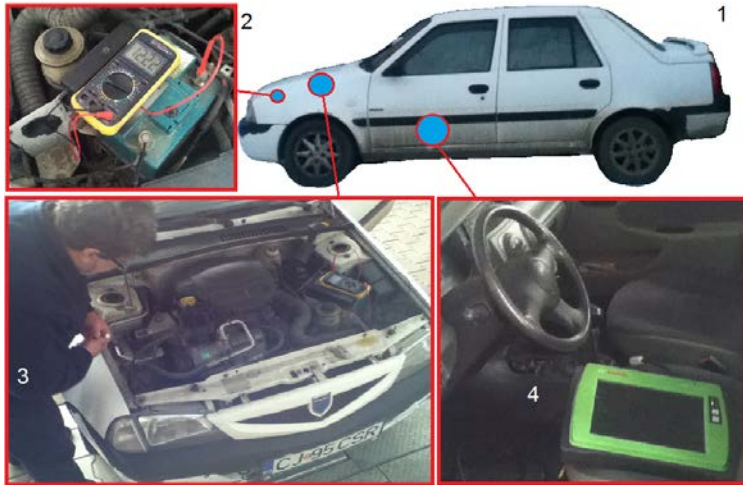
Fig. 3 Modul de amplasare a aparaturii de verificare a sistemului de încărcare a bateriei. 1-autovehicul supus cercetării experimentale; 2-montare și măsurători cu multimetrul; 3-verificare stare generator de curent; 4-conexiune OBD2 pentru aparatul de diagnosticare

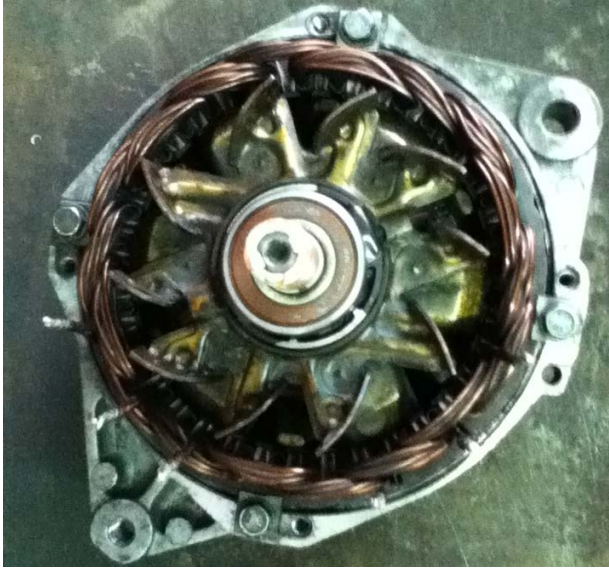
Fig. 9 Alterantorul demontat cu înfășurarea statorului și cea a rotorului
