A XVIII-a Conferință internațională – multidisciplinară
„Profesorul Dorin Pavel – fondatorul hidroenergeticii românești”
CLUJ NAPOCA, 2018

STUDIUL VIBRAȚIILOR APĂRUTE LA COLOANA DE DIRECȚIE A UNUI AUTOVEHICUL ÎN PROCESUL FRÂNĂRII

STUDY OF THE VEHICLE STEERING COLUMN VIBRATIONS IN THE PROCESS OF BRAKING

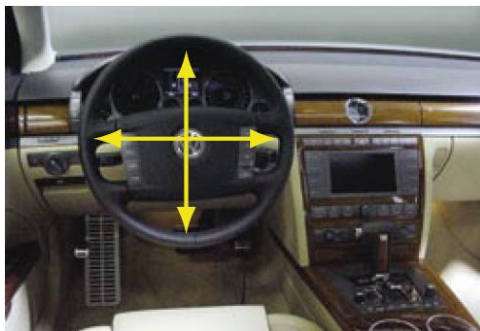
Fig. 1 Trepidația volanului [2]

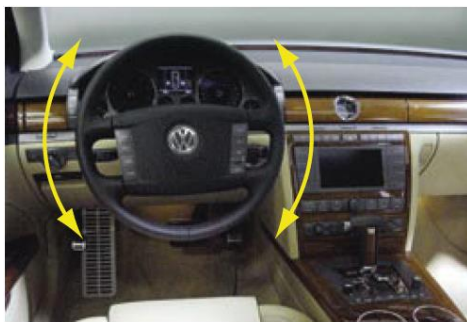
Fig. 2 Tremurul volanului [2]

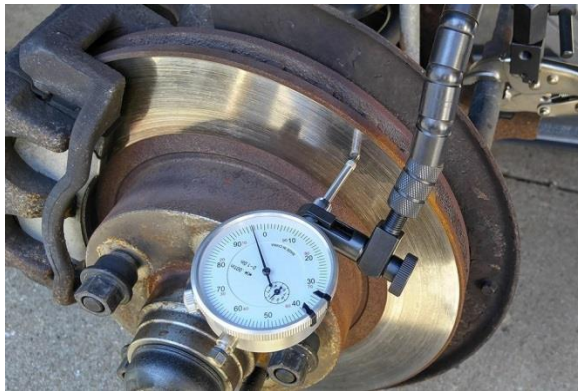
Dacă discul de frână are o variație excesivă a grosimii, forța de frecare pe suprafața de frânare variază în timpul aplicării frânei. Modificarea forței de frânare generează o vibrație la o anumită frecvență. Această vibrație este transmisă suspensiei, direcției și pedalei de frână. De asemenea, vibrația poate să se transmită caroseriei, determinând-o să intre în rezonanță [2].

Fig. 3 Disc de frână [4]

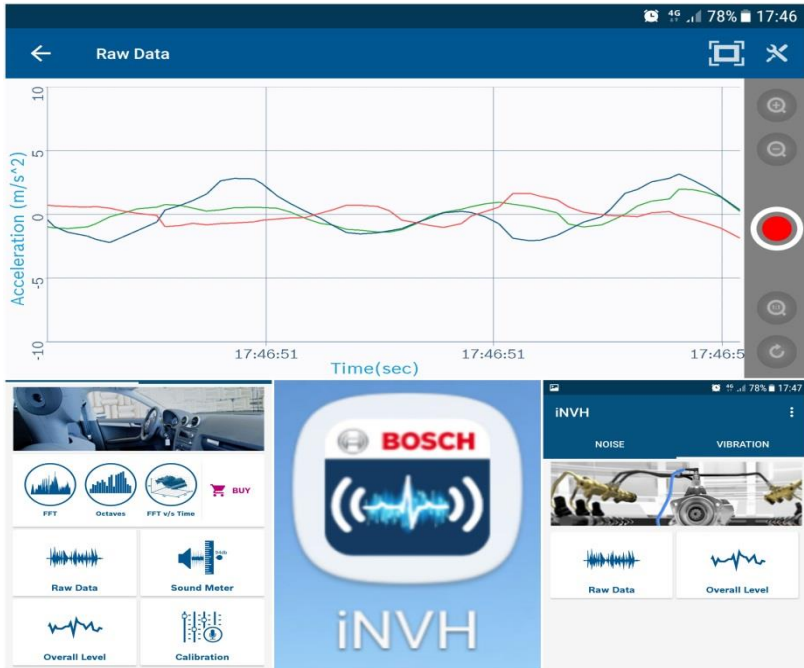
Vibrațiile apărute în momentul frânării au fost măsurate cu ajutorul aplicației Bosch iNVH instalată pe un dispozitiv mobil inteligent, acesta fiind fixat cu bandă adezivă pe volanul autovehiculului conform imaginii 5.

Fig. 4 Capturi de ecran a aplicației BOSCH iNVH

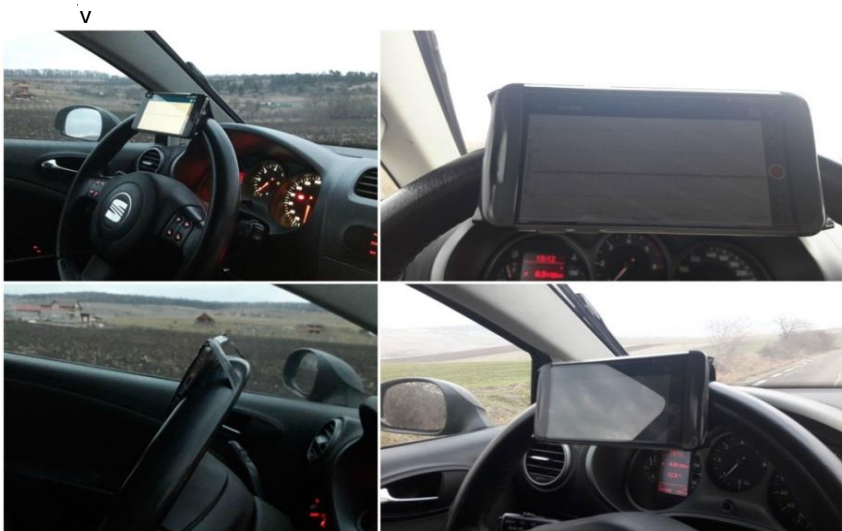
Fig. 5 Sistemul de fixare a dispozitivului inteligent pe volanul autovehiculului

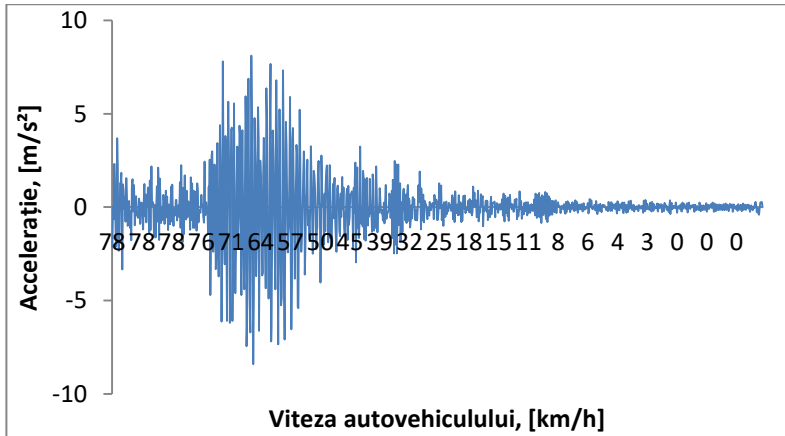
În figura 7 este prezentat graficul accelerațiilor produse de vibrația volanului în timpul frânării.

Fig. 7 Vibrațiile volanului în timpul fânării la un autovehicul cu discuri de frână uzate

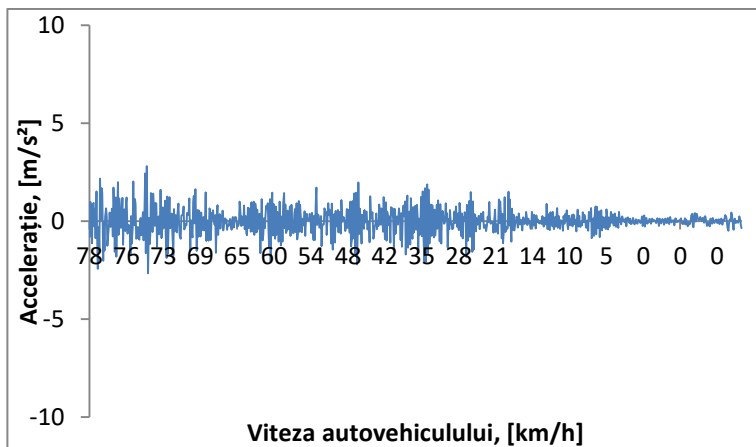
În figura 9 este prezentat graficul de variație a accelerațiilor produse de vibrația volanului în timpul frânării.

Fig. 9 Vibrațiile volanului în timpul frânării, la un autovehicul cu discuri de frână noi

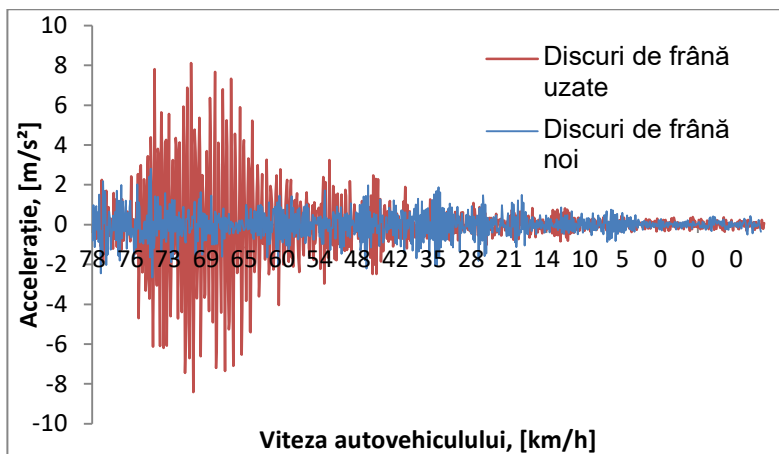
Graficul comparativ a accelerațiilor rezultate în urma vibrațiilor volanului produse pe durata frânării autovehiculului, conform celor două faze de testare sunt redată în graficul din figura 10.

Fig. 10 Grafic comparativ a vibrațiilor volanului rezultat în urma celor două etape de testare
